MAT.: Robo de equipo de gammagrafía  
Industrial.

SANTIAGO, 26 de mayo de 2025

**COMISIÓN CHILENA DE ENERGÍA NUCLEAR  
DIVISIÓN SEGURIDAD NUCLEAR Y RADIOLÓGICA**

**ANTECEDENTES DE ROBO DE  
EQUIPAMIENTO DE GAMMAGRAFÍA INDUSTRIAL**

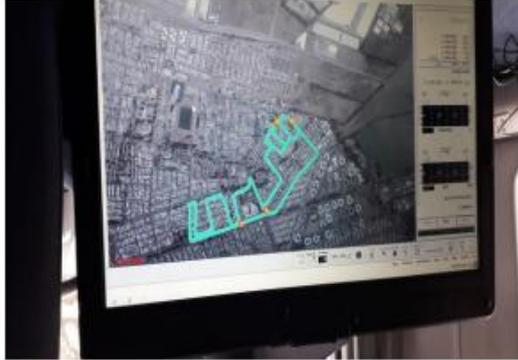
Reporte de la búsqueda en el sector Parinacota, Quilicura, usando SPARCS, Viernes 19 de julio.

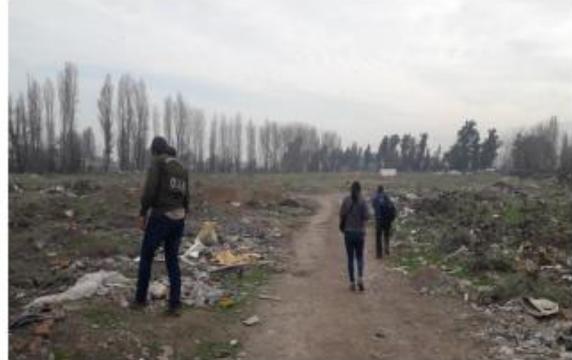
Búsqueda con detectores back-pack y detectores portátiles en sector Parinacota, Quilicura, Viernes 19 de julio.

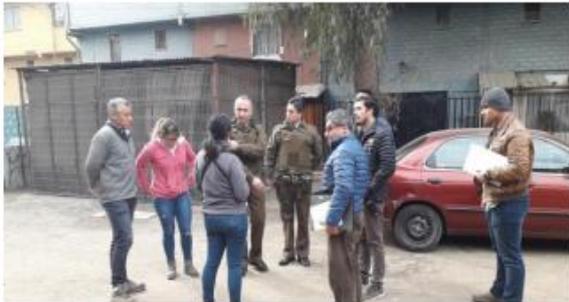
Entrevista c/ vecinos para búsqueda del equipo, viernes 19 de julio

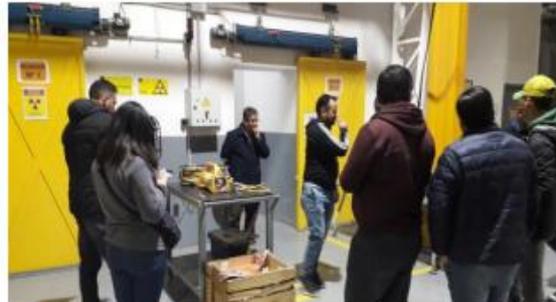
Capacitación a Carabineros OS-9 para reconocimiento del equipo, sábado 20 de julio

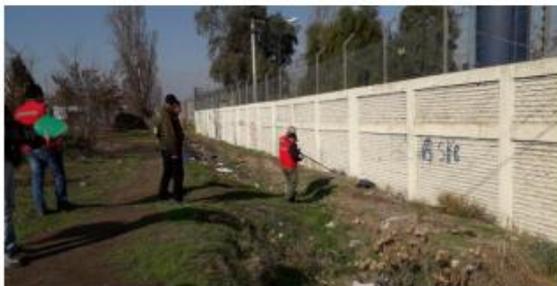
Monitoreo radiológico por equipo CCHEN, para

<p>reconocimiento de equipo con fuente radiactiva, lunes 22 de julio.</p>

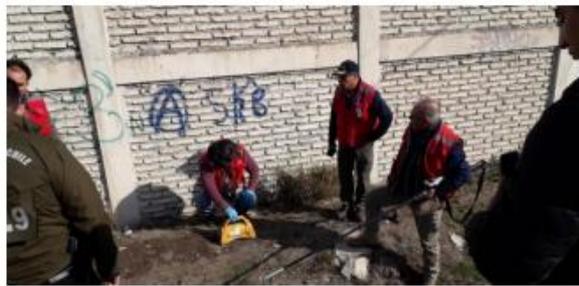
Análisis y recuperación del equipo por parte de colaboradores de la CCHEN, lunes 22 de julio

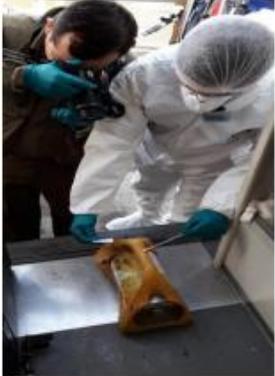
<p>Peritaje de LABOCAR, para investigación policial, lunes 22 de julio.</p>

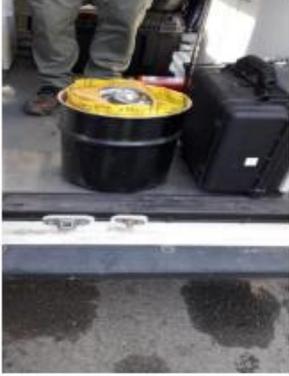
<p>Equipo almacenado, en bulto para transporte a CCHEN, lunes 22 de julio.</p>

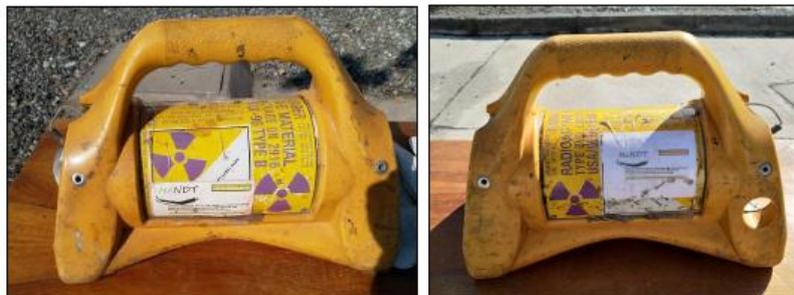
Señales, placa y etiquetas del equipo en buen estado

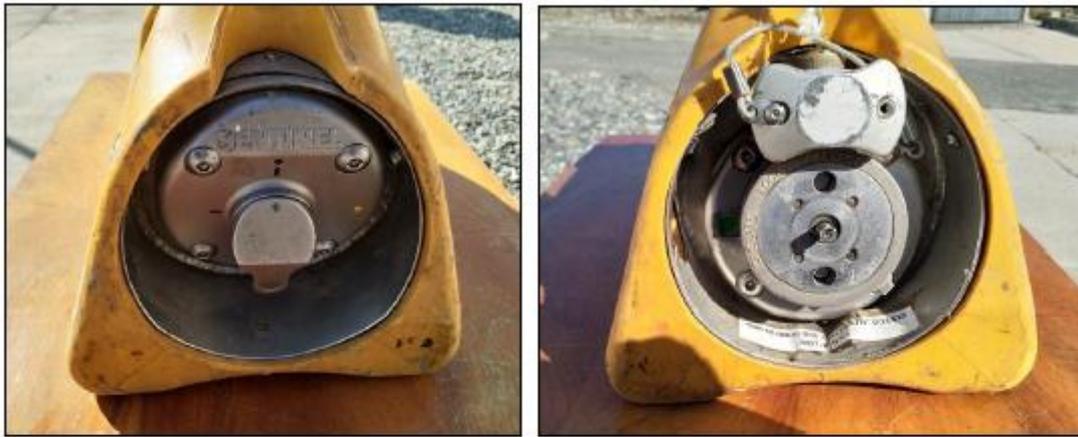
Tapones delantero y traseros en buen estado

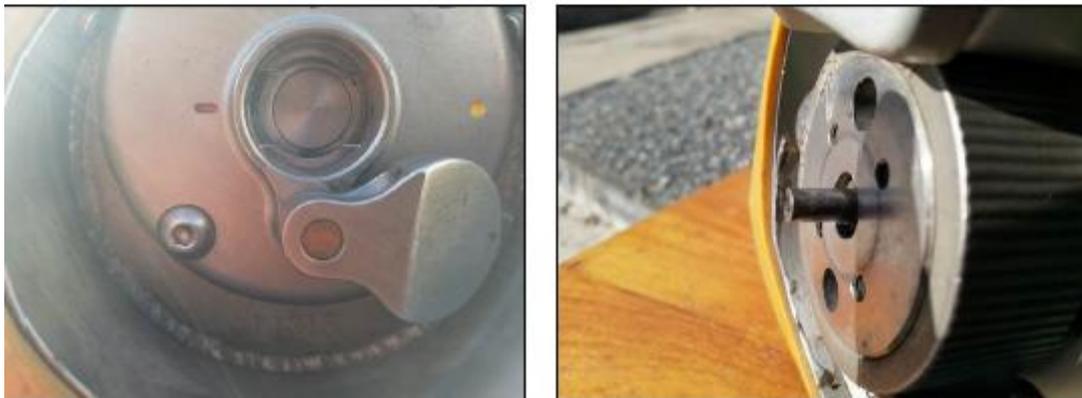
Conexiones del tubo guía y de la fuente en buen estado
