## **PRE INFORME PERICIAL**

**N° 001/Noviembre-2019**

## REPORTE DE S.S

**Dirección S.S:** Metro de Santiago, Estación L5 PEDREROS.

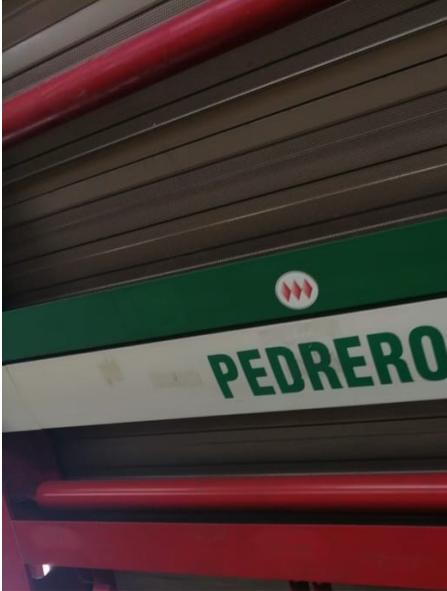
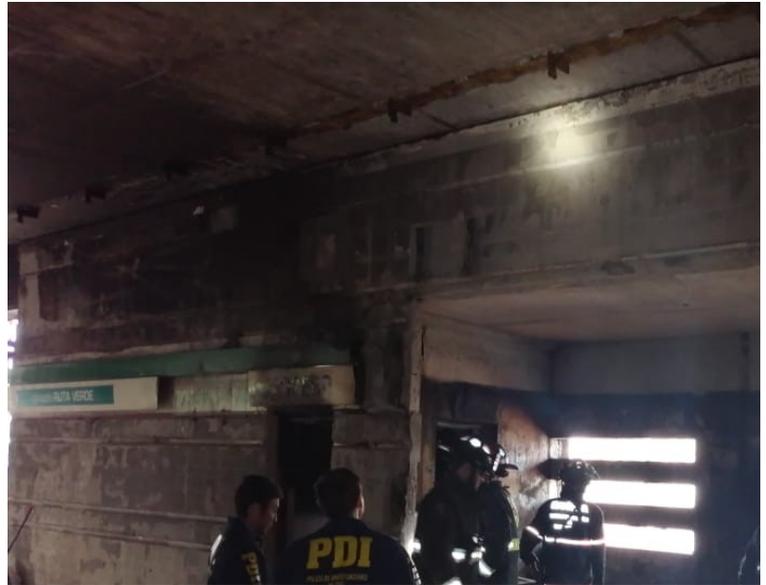
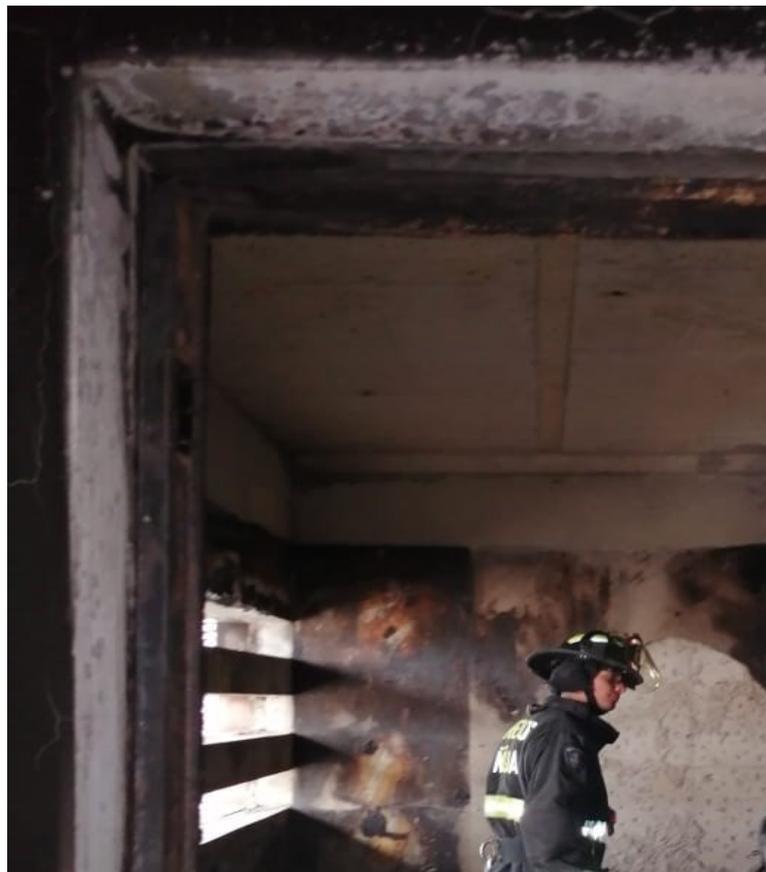
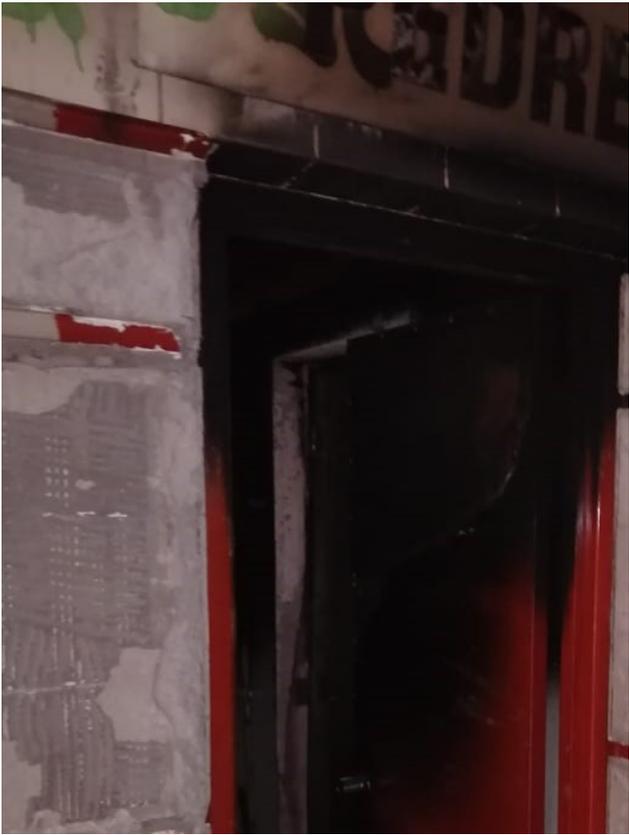
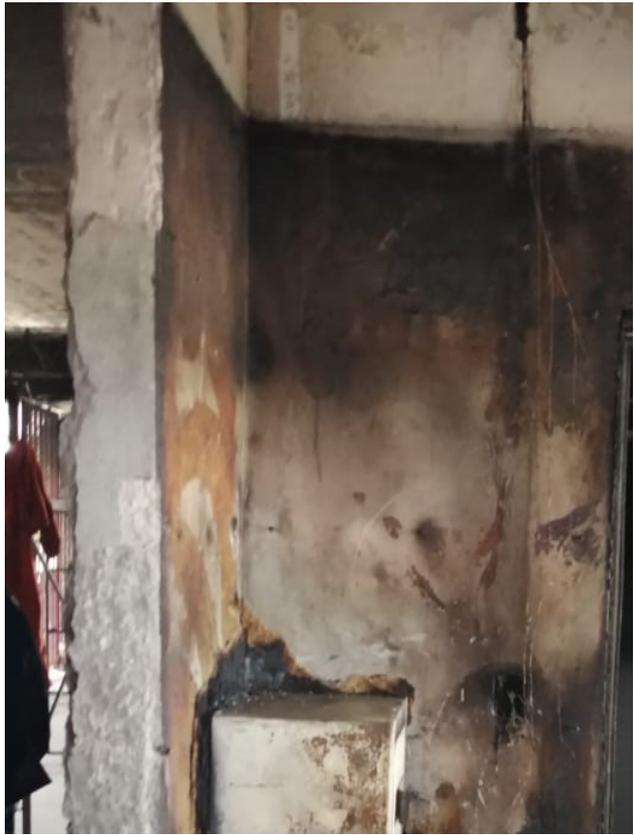
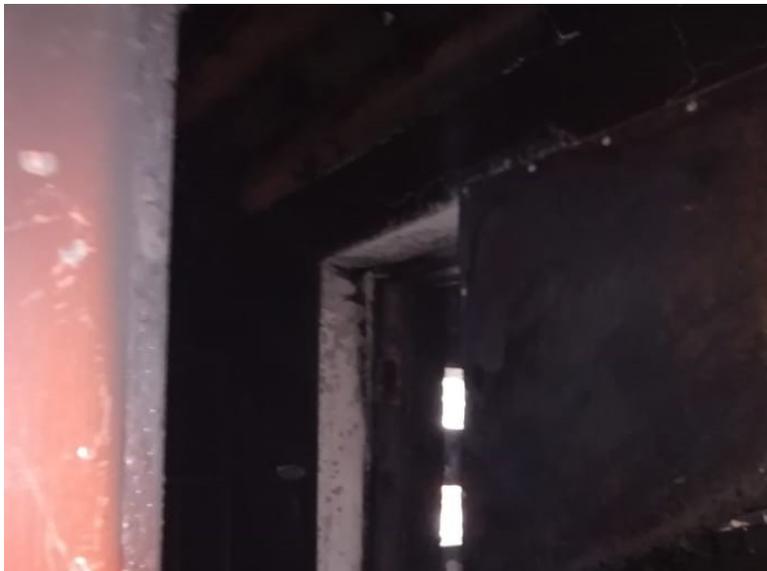
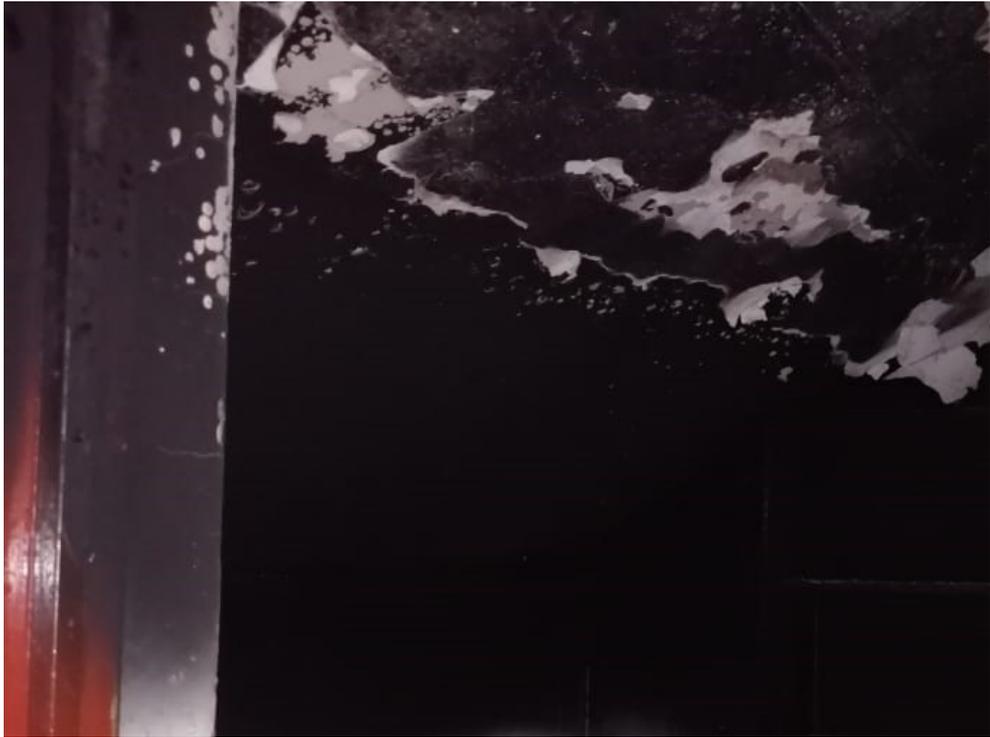
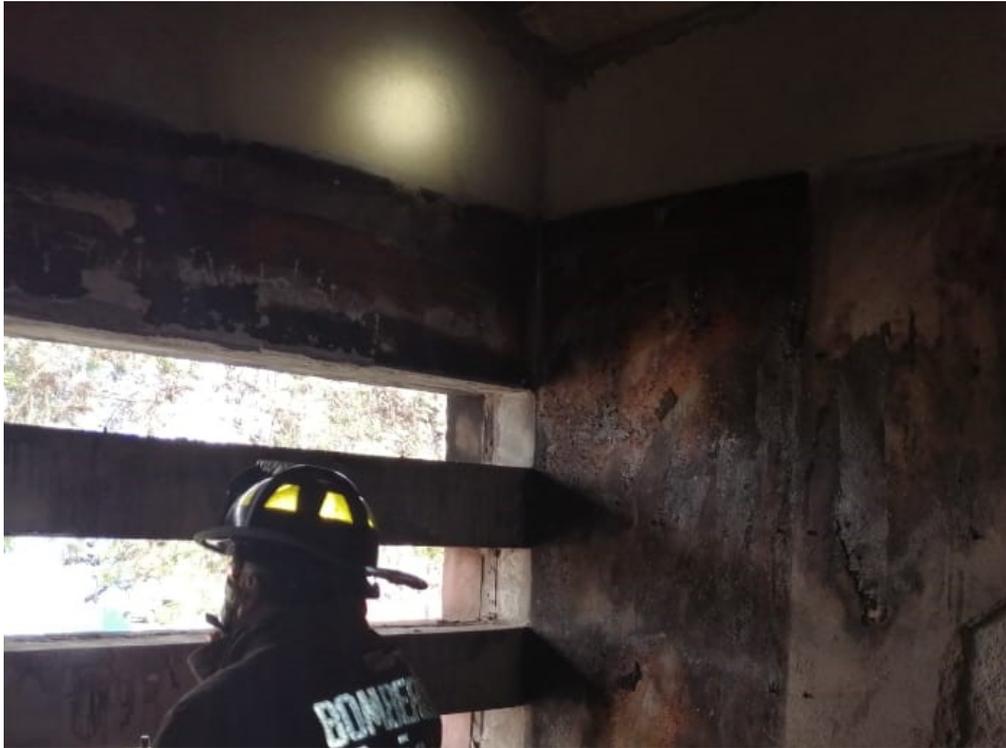
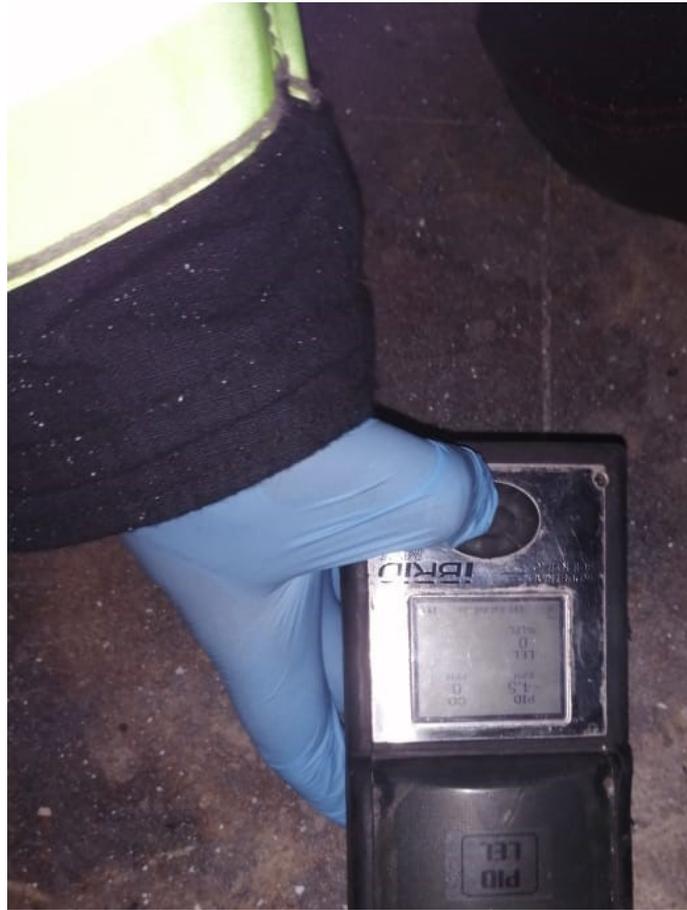
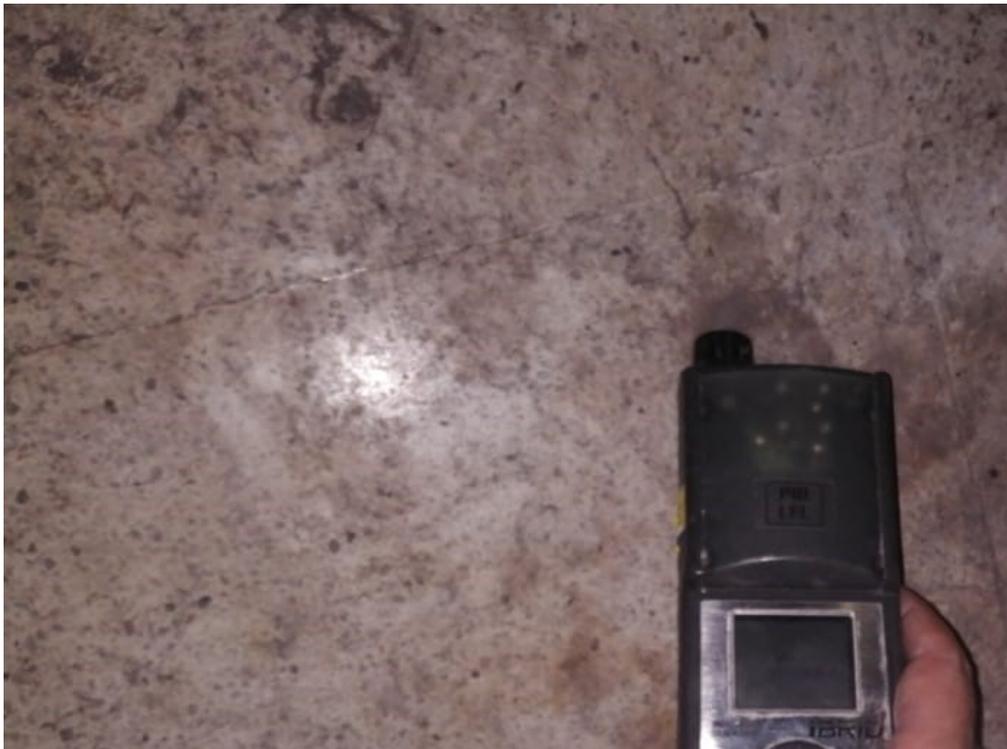
SET FOTGRAFICO

Se aprecia que la zona afectada mayoritariamente por el fuego son las dependencias en la zona interior de la estación de Metro antes individualizada, siendo 02 Oficinas cercanas al hall de acceso o zona de tránsito de usuarios, estas presentan Marcas por una alta concentración de temperaturas, llegando a provocar la deformación de partes, de las estructuras que aún quedan en el Zona de Origen, como marcos de puertas de las oficinas, marcas de exfoliación en el concreto de los muros de dichas dependencias, marcas en el piso de las dependencias a consecuencia de la exposición y contacto con las llamas, como los muros aledaños. A consecuencia de la distribución del acceso a la zona de oficinas y sector de líneas de los trenes, estas no presentan al momento de dicha inspección por el equipo de peritos de Bomberos, grandes alteraciones a consecuencia de las maniobras de extinción y control del incendio en dicho lugar por el personal de Bomberos que concurrió al control de las llamas.-

La comprobación de la alta temperatura producida en ese sector, queda reflejada en la deformación de la manilla metálica, que permite el cierre de esta puerta, considerando la deformación del elemento metálico antes señalado, es un indicador de que el nivel de temperatura fue superior a los 800 grados Celsius, para generar dicha deformación del elemento metálico.

**Marcas del fuego:** De las señales encontradas en el proceso de investigación del sitio del suceso, se puede destacar la Exfoliación de los Muros al Interior de las dependencias de las oficinas siniestradas, dicho fenómeno es la pérdida de agua de los muros, a consecuencia de encontrarse expuestos a altas temperaturas y llamas que generan el patrón de limpieza en los muros que se aprecian en las fotografías de las labores de investigación.

Oxidación y deformación de metales, (Manilla de la puerta de acceso a una de las oficinas), otro fenómeno y marca del fuego relacionada a las altas temperaturas existentes en el punto de origen, considerando que para generar una eventual transformación en la materia, estamos frente a exposición de temperaturas aproximadas superiores a los 600 grados Celsius.

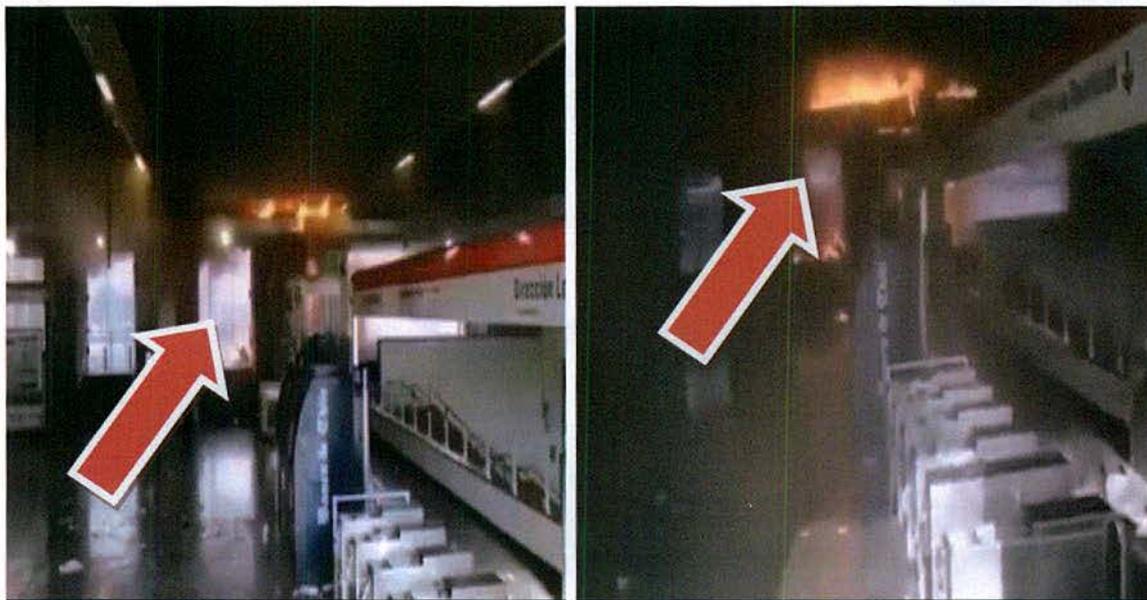
**Punto de origen y vectores de avance del fuego:**

El fuego se inicia en la bodega y rápidamente se propaga en forma vertical hacia el cielo falso de la estructura y canalización de redes eléctricas. Producto del diseño y estructura del techo y coadyuvados por el viento que ese día corría en la zona, se inicia una rápida propagación a toda la estructura de la estación y producto del goteo de plásticos fundidos, estructuras del cielo falso que se constituían de aluminios se propaga el fuego a al primer nivel de boletería y segundo nivel de andenes donde se encontraba un tren el cual se quema parte de sus vagones, por goteos de elementos incandescentes.

**Punto de origen bodega en la parte oriente donde se acopiaban planchas de osb (madera prensada) las cuales se utilizaban para la protección de la estación en fechas o acontecimientos de desorden.**

-Punto de inicio del fuego, sector oriente costado de ascensores....

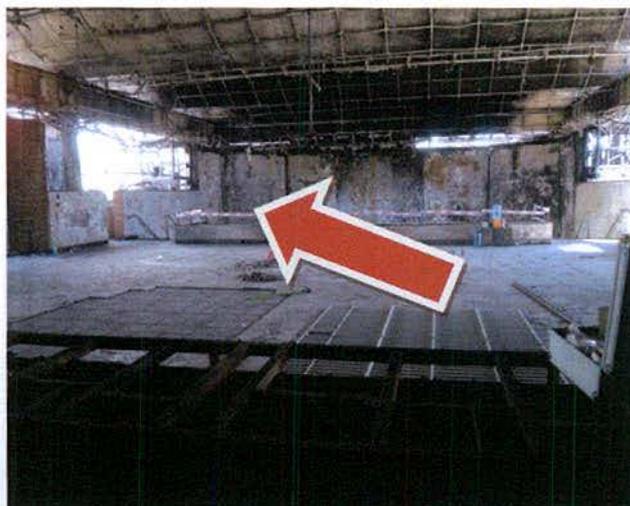
-Sector oriente del primer nivel punto de ubicación de la bodega.

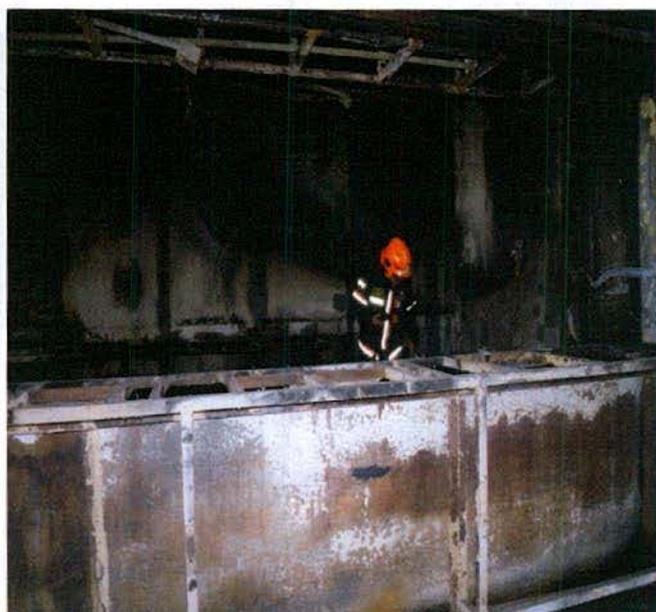
-Primer nivel sector de boletería daños por propagación.

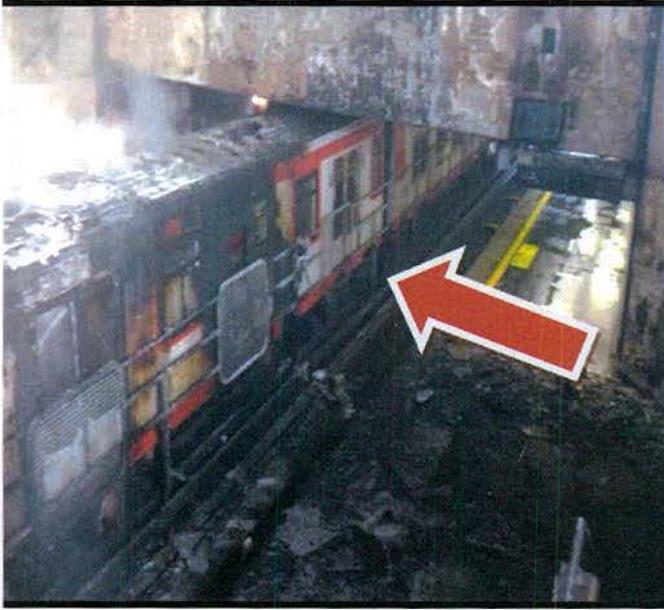
-sector de andenes daños por propagacion a carros del metros.

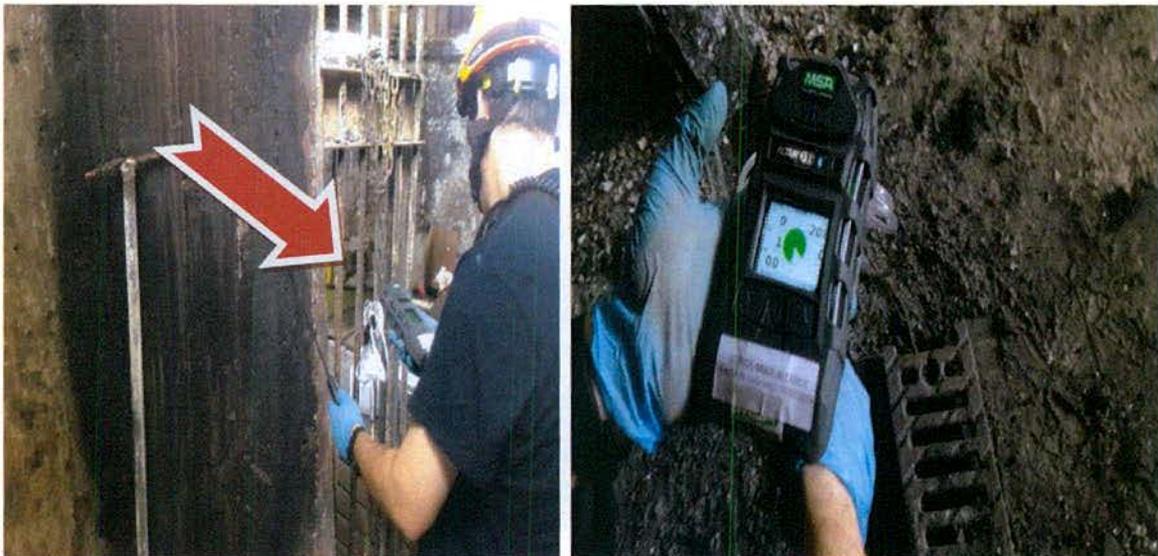
-Registro fotograficos de mediciones con equipo analizador de trasas (acelerantes)

El día 31 de Octubre se realiza mediciones para detectar algún líquido acelerante con el cuerpo de bomberos de Ñuñoa y el día 05 de Noviembre se hace lo mismo con el cuerpo de bomberos de Santiago obteniendo los mismos resultados en ambos días siendo negativa la presencia de algún tipo de líquido acelerante. Se deja en constancia que dichas pruebas se efectuaron 13 días después de lo ocurrido, además que en día de la visita personal del metro se encontraba realizando trabajos de limpieza total de la estación afectada.

Registro de mediciones de algu tipo de acelerantes, no se encuentran registros.

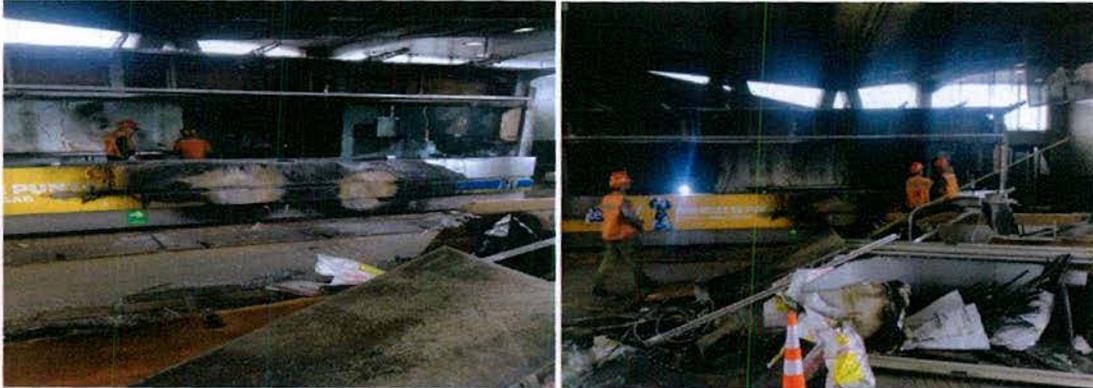
**- Metro Estación San Pablo Línea 5:**

*Se deja en conocimiento que en dicha estación solo se registro daños de consideración en la boletería por algún tipo de elemento portador de fuego dejado o lanzado en el lugar.*
