INFORME SOBRE LA AMENAZA A LA VILLA EL ESFUERZO POR MOVIMIENTO DE TIERRA DEL CLUB DEPORTIVO HURACÁN DE LICANTÉN

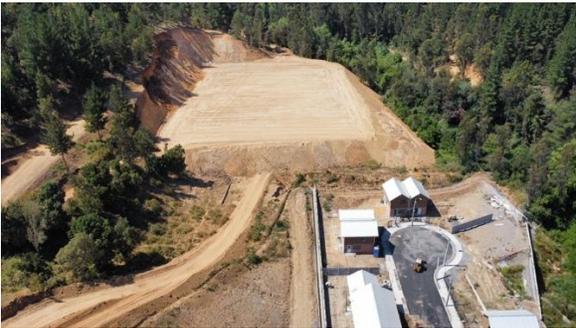
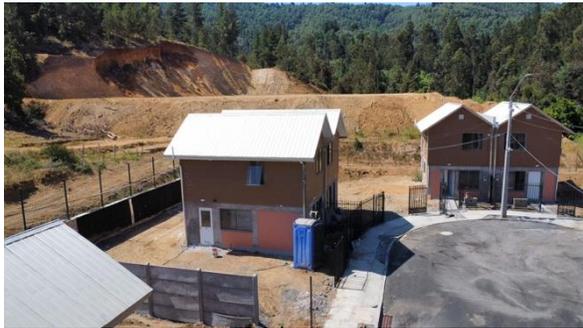
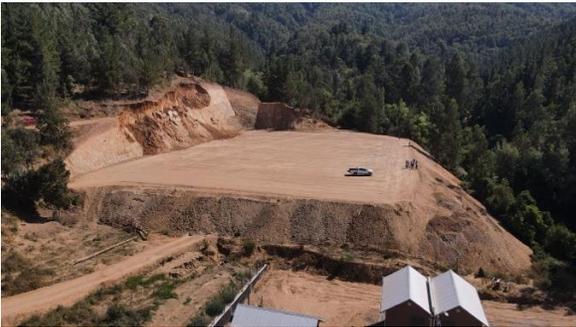
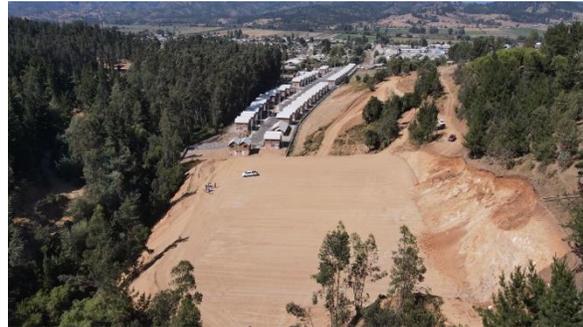
1. En diciembre de 2024, el Club Deportivo Huracán comenzó la construcción de una cancha de fútbol en un terreno colindante al límite norte de la Villa El Esfuerzo y a la quebrada del estero El Buche.

2. Para la preparación del terreno, se realizaron excavaciones en la ladera occidental, generando un terraplén de material de relleno con una explanada de aproximadamente 6200 m².
3. La construcción se realizó sin los permisos de la Dirección de Obras Municipales y sin la autorización de la Dirección General de Aguas (DGA), lo que derivó en la emisión de resoluciones para la paralización de las obras en enero y febrero de 2025, respectivamente.
4. SENAPRED solicitó la intervención del Servicio Nacional de Geología y Minería (Sernageomin), que realizó una visita técnica el 27 de febrero de 2025 para evaluar el riesgo de remociones en masa.

- **Inestabilidad del terraplén:** La pendiente del talud excavado y la falta de compactación adecuada hacen que el terraplén sea susceptible a deslizamientos.
- **Riesgo de obstrucción del estero:** Un colapso del terraplén podría generar un represamiento del cauce del estero El Buche, con consecuencias para las viviendas y la infraestructura local.
- **Impacto de las lluvias:** La llegada de la temporada de lluvias podría acelerar la erosión y el desprendimiento de material, agravando el riesgo de deslizamientos.
- **Falta de obras de mitigación:** Aún no se han completado los muros de contención en el sector norte de la Villa El Esfuerzo, lo que aumenta la vulnerabilidad de las viviendas ante escorrentías y desprendimientos de tierra.

1. **Reducción de la altura del terraplén** mediante excavación controlada para minimizar la cantidad de material suelto expuesto a la erosión.
2. **Cobertura del talud con geotextil** para mitigar el impacto de las lluvias y evitar la pérdida de estabilidad por infiltración de agua.
3. **Limpieza del cauce del estero El Buche** para prevenir obstrucciones y asegurar su capacidad de evacuación de aguas.
4. **Construcción de canaletas de drenaje** en la explanada para evitar acumulación de agua superficial.
5. **Finalización del cierre perimetral de la villa** con muros de contención y obras de captación de aguas lluvias.

6. **Monitoreo periódico del terraplén** para detectar signos de inestabilidad y tomar acciones preventivas de inmediato.
-
