MAT. Responde sobre situación de laguna Torca y Lago Vichuquén.

MINUTA: DCPRH N° 2

MAT.: Informa resultados de los últimos muestreo verano y primavera 2024 y análisis del estado trófico actual de Lago Vichuquén, región del Maule.

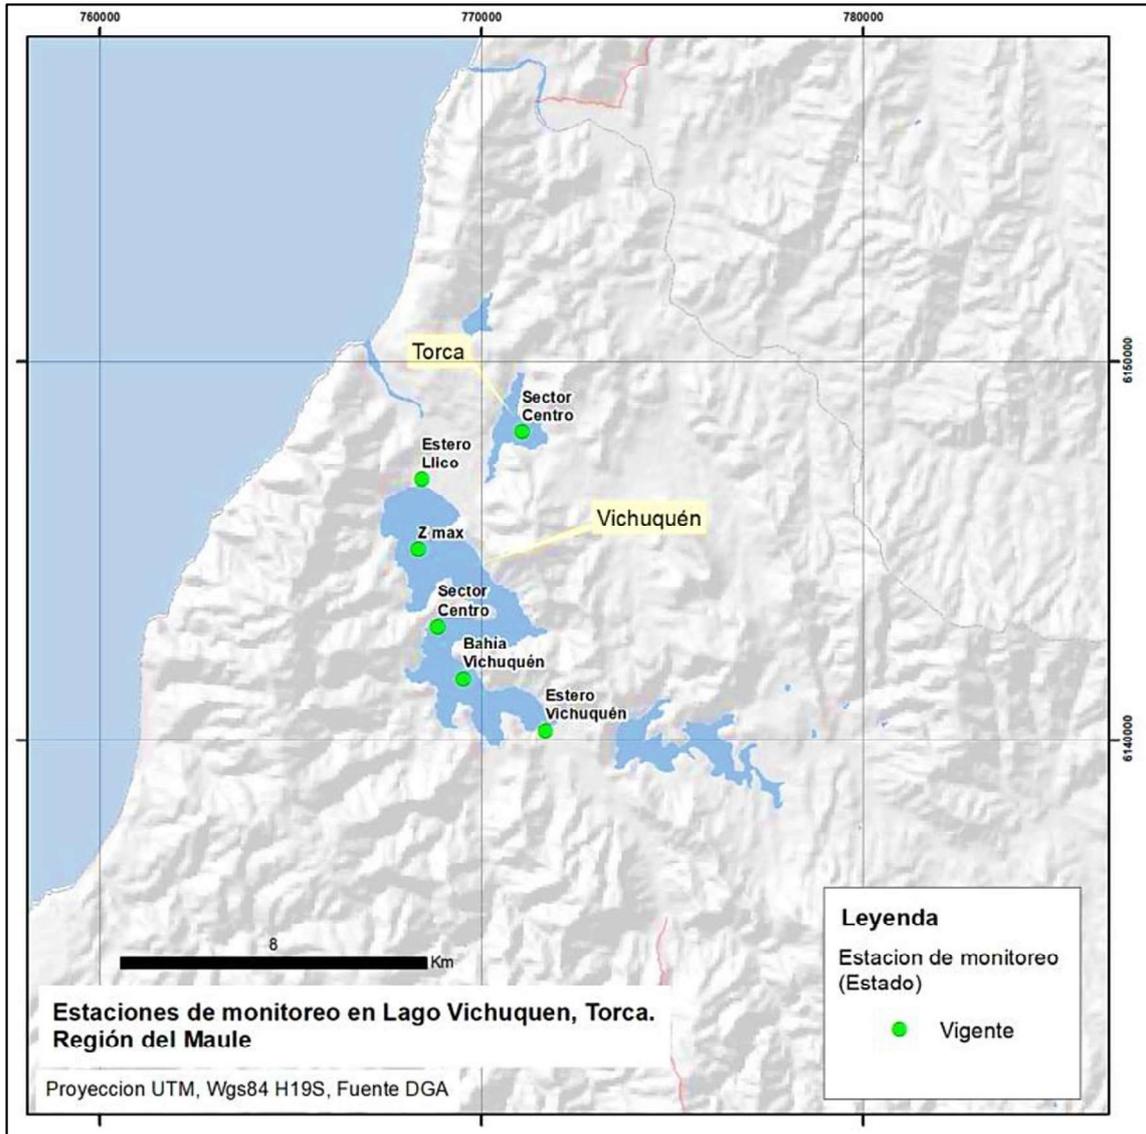
Figura 1. Mapas con ubicación de puntos de monitoreo y sector de interés. Ubicación de estaciones de monitoreo en Laguna Torca y Lago Vichuquén. Fuente: evaluación de la condición trófica en cuerpos lacustres, Ingeniería y Gestión Ambiental Enlaces Spa para DGA, 2018.

horizontal del cuerpo del agua. Además, se realiza monitoreo en los principales tributarios el estero Llico como efluente del lago y en el estero Vichuquén como principal afluente (**Tabla 1 y Figura 1**).

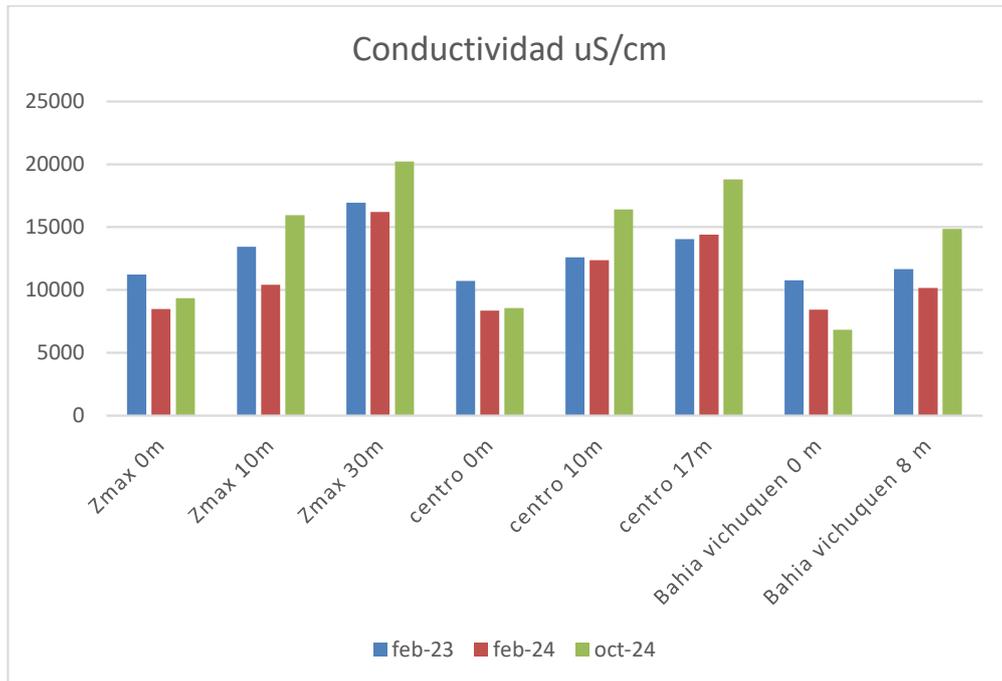
Conductividad: se observa que en las zonas de mayor profundidad existe una mayor conductividad lo que da cuenta de la cuña salina que se mete por debajo de las aguas dulces, generando 2 masas de aguas de diferente densidad (Figura 2). Respecto al uso del agua para riego (NCh 1333/78), se identifica que en ambas campañas del 2024 la conductividad de la laguna, en la mayoría de los puntos, más aquella observada en los esteros Llico y Vichuquén, no permite recomendar este uso en ninguna circunstancia pues supera el umbral más alto recomendado (7500 uS/cm) (Tabla 4 y 5).

Figura 2 conductividad $\mu\text{S}/\text{cm}$ de los 3 últimos muestreos febrero 2023, febrero 2024 y octubre 2024.

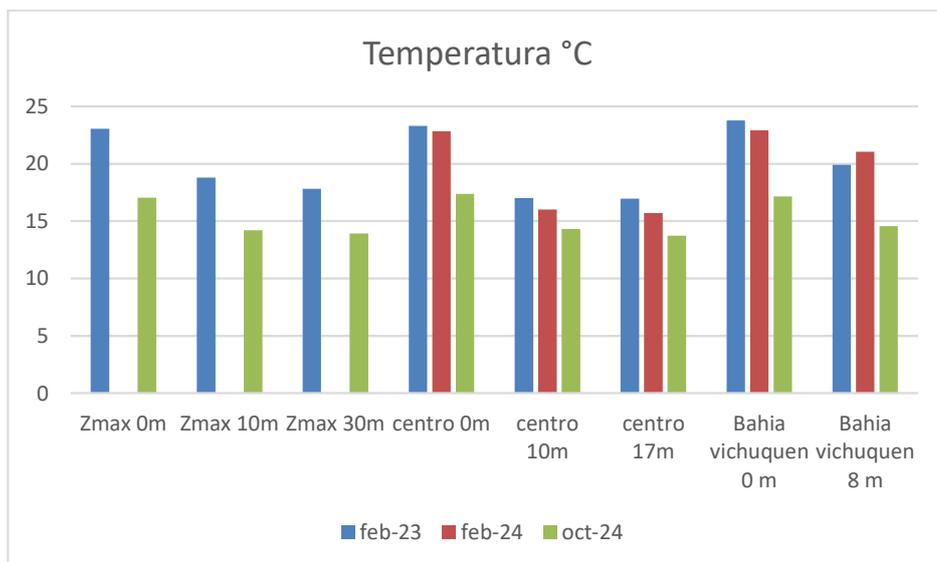
Temperatura: se observa que la mayor temperatura se manifiesta en la zona superficial de cada estación y va disminuyendo a medida que las mediciones se van tomando a mayor profundidad, esto genera una termoclina que divide el agua también en dos masas de aguas por diferencia de densidad.

Figura 3 temperatura de los 3 últimos muestreos febrero 2023, febrero 2024 y octubre 2024.

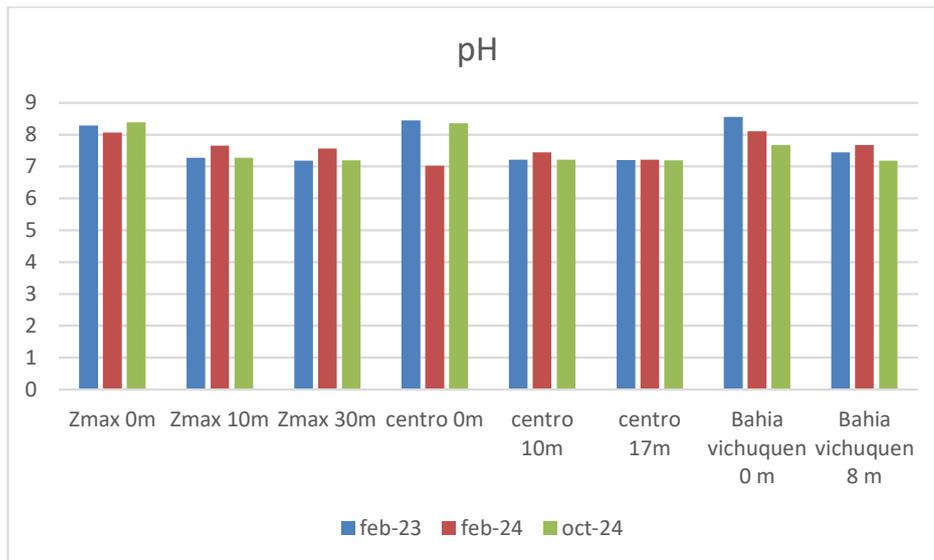
pH: El pH se observa como moderadamente alcalino (Hounslow A., 1995) en la zona superficial de la columna de agua variando hacia aguas más neutras (Hounslow A., 1995) a mayor profundidad, esto puede deberse a la mayor actividad fotosintética que ocurre en esta masa de agua superficial, esto se repite en las 3 campañas de monitoreo acá analizadas, sin embargo, se observa una mayor alcalinidad (pH sobre 8) en el mes de febrero 2023.

Figura 4 pH de los 3 últimos muestreos febrero 2023, febrero 2024 y octubre 2024.

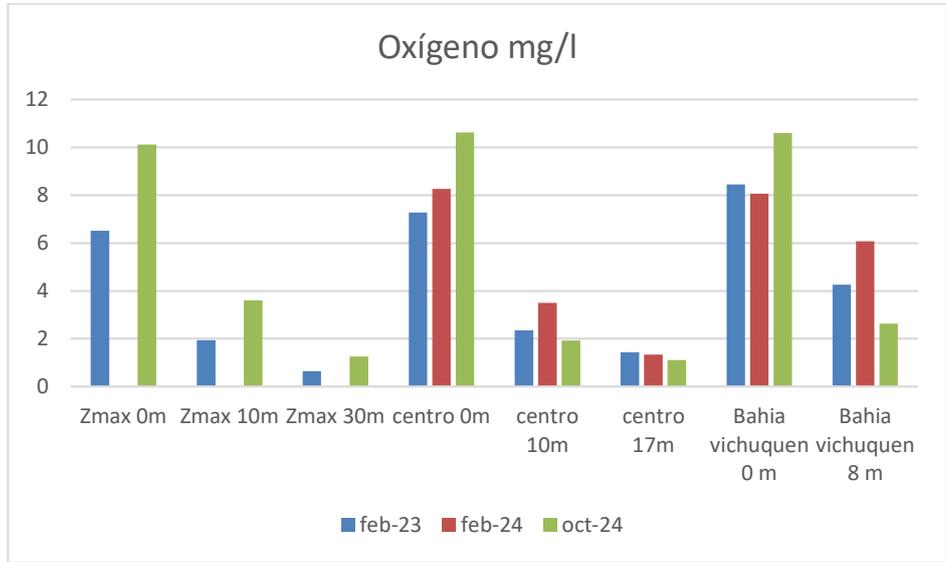
Oxígeno disuelto; se obtuvieron valores en mg/l y en % de saturación de oxígeno, este parámetro es crítico para el desarrollo de la vida acuática por lo que los valores nos indican una anoxia bajo los 10 metros de profundidad lo que demuestra que no hay mezcla con la masa de agua superior lo que coincide también con la separación de masas de aguas debido a la conductividad y temperatura de esta masa de agua. El oxígeno disuelto (O.D.), por debajo 5 mg/l (según norma 1333, requisitos para aguas destinadas a vida acuática), dificulta la presencia de vida acuática, siendo además un indicador de contaminación por materia orgánica (Fernández, 2010).

Figura 5 Oxígeno disuelto de los 3 últimos muestreos febrero 2023, febrero 2024 y octubre 2024.

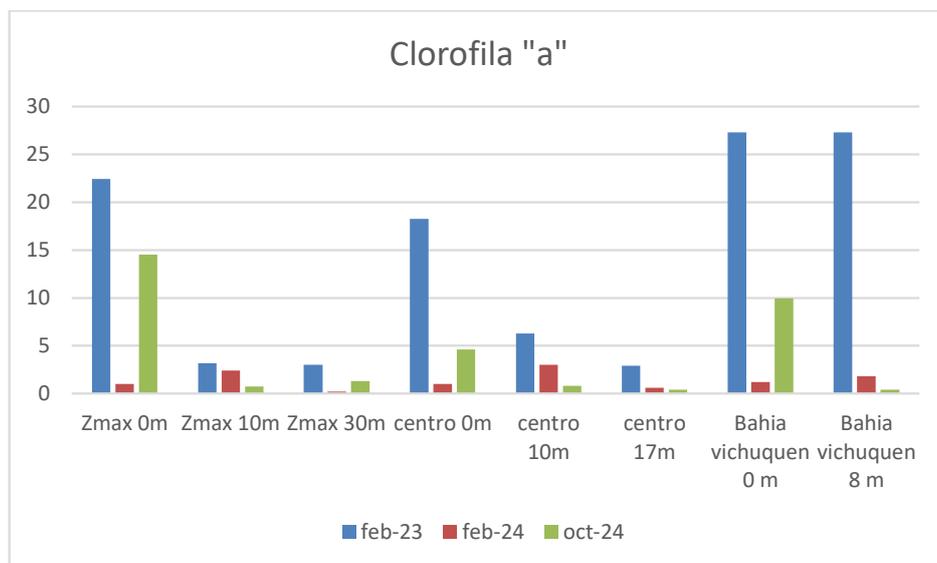
Figura 6 Clorofila "a" de los 3 últimos muestreos febrero 2023, febrero 2024 y octubre 2024.

Del análisis de la clorofila se pudo observar que la mayoría de los datos se encuentran en una clasificación de mesotrofia a excepción de febrero 2023 cuyos datos clasifican al lago como eutrófico e hiper eutrófico.

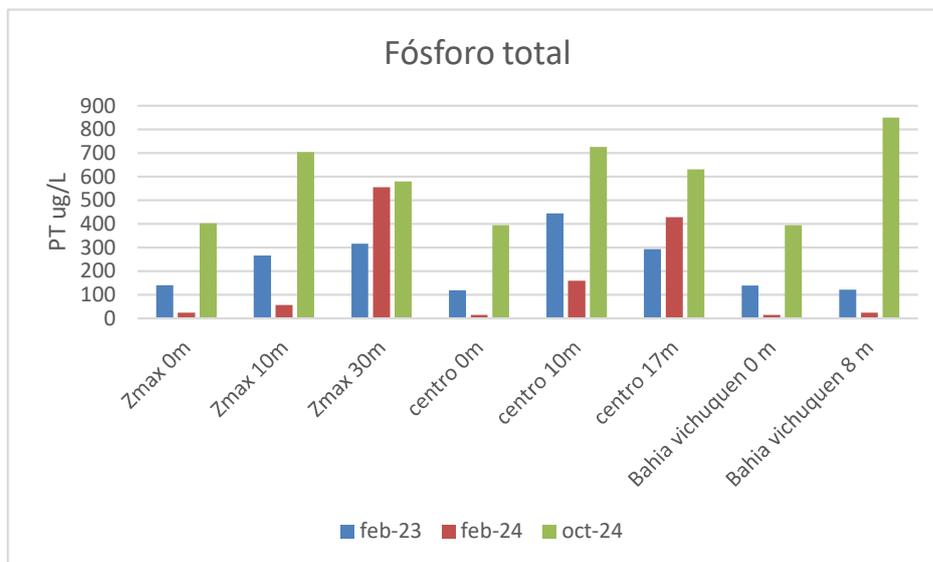
Figura 7 Fósforo total de los 3 últimos muestreos febrero 2023, febrero 2024 y octubre 2024.

Del análisis de fósforo se observa que el lago Vichuquén se clasifica en eutrófico e hiper eutrófico por los rangos establecidos en Smith, 1999. La gran cantidad de fósforo proviene principalmente de los cambios del uso de suelo de la cuenca. La eutrofización del lago por fósforo conlleva variación en la biodiversidad del sistema acuático y a su vez disminuye el oxígeno en la columna de agua por la proliferación de fitoplancton.

Los estudios de la condición trófica del lago Vichuquén “Diagnóstico y caracterización del estado trófico del Lago Vichuquén. Centro de Ciencias ambientales EULA-Chile, Universidad de Concepción, 2016”, “Evaluación de la condición trófica en cuerpos lacustres monitoreados por DGA. EULA – DGA (MOP), 2021” y la minuta DCPRH N°10/2023. Indican las variaciones de la condición trófica a través del parámetro clorofila “a” entre los años 2013 a 2023. Se observa un empeoramiento de la calidad del agua desde el año 2013 debido a un constante aumento de nutrientes reflejado en clorofila y fósforo total, lo que ha llevado de un sistema oligo-mesotrófico a un sistema eutrófico e hipereutrófico. El año 2015 (Figura 8), presenta una condición especial de hipereutrofia lo cual disminuye hacia la eutrofia en el tiempo, de tal manera que el año 2023 se observa una condición eutrófica determinado por la clorofila. Por su parte el año 2024 la condición trófica, para el parámetro clorofila (Figura 6), se observa un mejoramiento en la calidad de las aguas ya que los valores vistos dan cuenta de un estado de mesotrofia, no así el fósforo cuyos valores clasifican el lago cómo hipereutrófico (Figura 7).

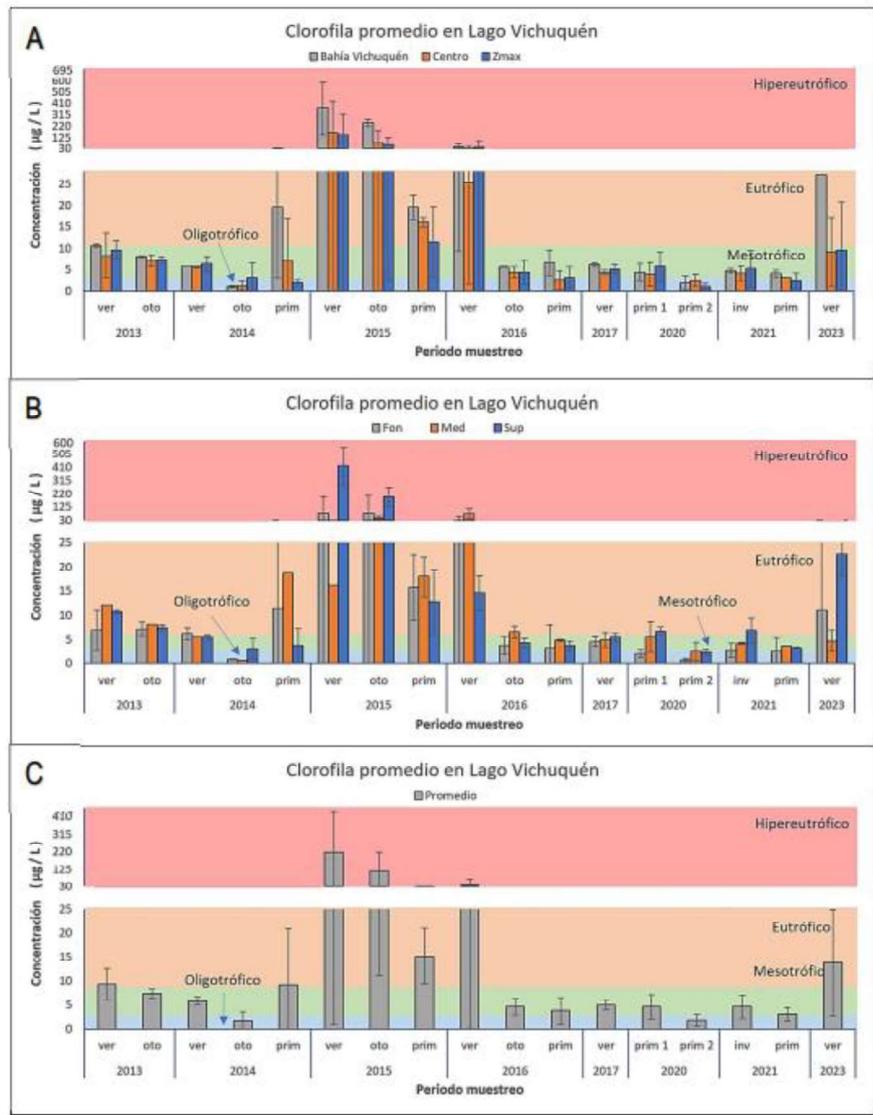
Figura 8 Ex. Minuta DCPRH N°10) Gráficos de condición trófica en el lago. Se presentan los recopilados en el estudio de evaluación de estado trófico EULA-DGA (2021),. A) Clorofila promedio por sector; B) Clorofila promedio por estrato; C) Clorofila promedio, por campaña. Las barras de error corresponden a la desviación estándar del conjunto de datos. En detalle se presentan umbrales de cada nivel trófico según Smith y col., 1999

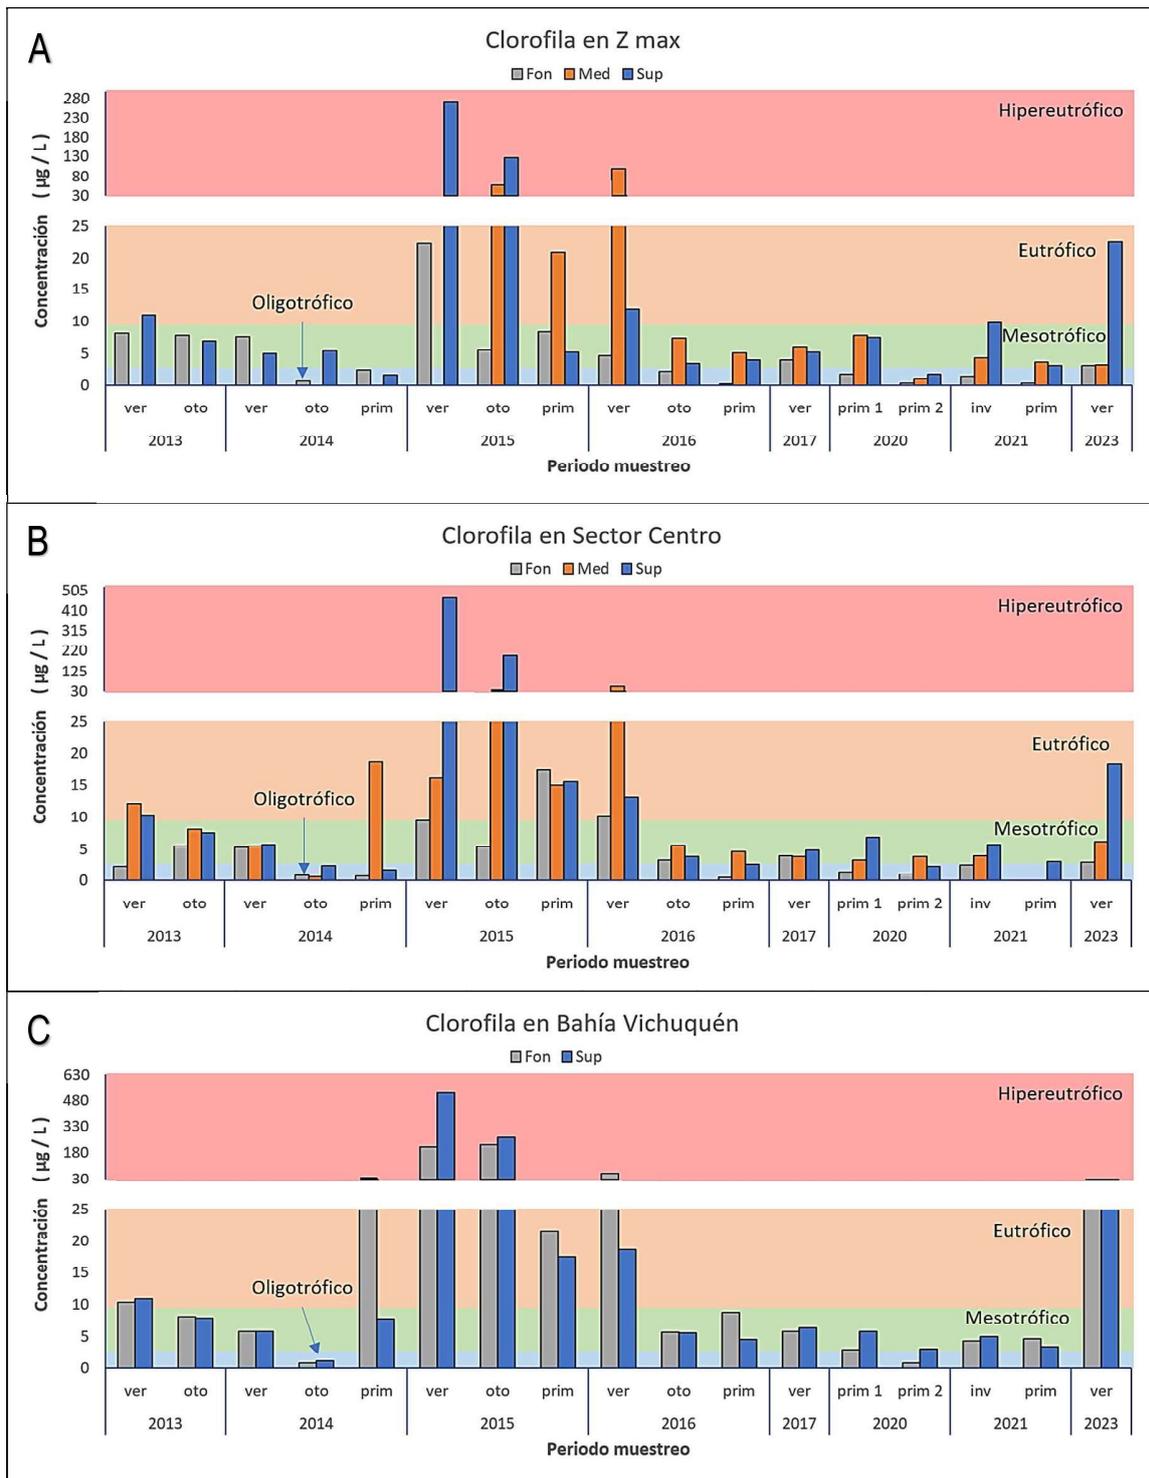
En cuanto a la concentración de clorofila registrada en el lago Vichuquén se observó en términos generales valores superiores a los registrados durante los últimos 5 años de registro, similares a los observados durante el último periodo crítico entre verano 2015 y verano 2016. En cuanto a la distribución espacial vertical se observa que las estaciones Zmax y Centro presentan un marcado gradiente, en el cual las mayores concentraciones se registran en el estrato superficial disminuyendo hasta el valor mínimo en el estrato profundo. En la estación Bahía Vichuquén no se observa una diferencia significativa entre los estratos, probablemente por su condición de mezcla, a diferencia de la condición de estratificación observada en las estaciones más profundas (**Figura 2**).

Figura 2. Gráficos de condición trófica en el lago. Se presentan los recopilados en el estudio de evaluación de estado trófico EULA-DGA (2021), además de los datos registrados en la campaña actual por DGA (ver 2023). A) Clorofila en sector Zmax, por estrato; B) Clorofila en Sector Centro, por estrato; y C) Clorofila en Bahía Vichuquén, por estrato. En detalle se presentan umbrales de cada nivel trófico según Smith y col., 1999. Fuente: elaboración propia.

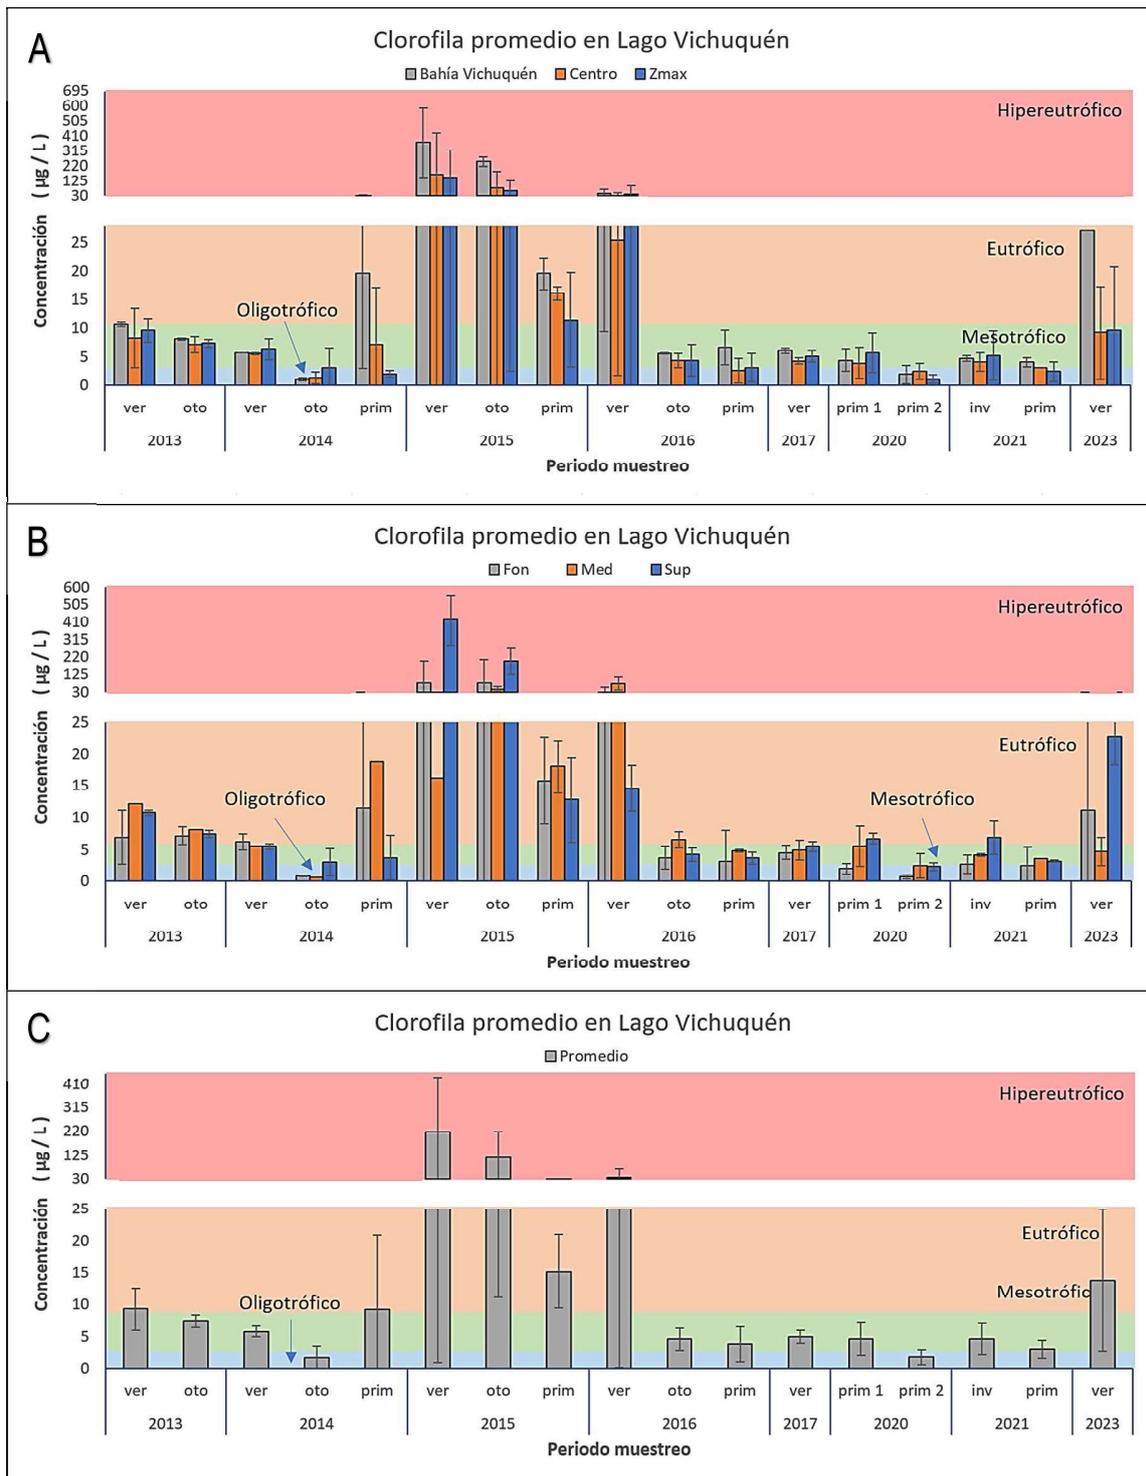
En termino promedio, la concentración de clorofila fue mayor en la bahía de Vichuquén y menor la estación centro, muy similar al valor en Z max, con una mayor presencia en el estrato superficial. Al considerar el conjunto completo de datos de clorofila el nivel trófico calculado es Mesotrófico, con valores superiores a los últimos calculados para el periodo 2016 (otoño) – 2021 (**Figura 3**).

Figura 3. (Continuación) Gráficos de condición trófica en el lago. Se presentan los recopilados en el estudio de evaluación de estado trófico EULA-DGA (2021), además de los datos registrados en la campaña actual por DGA (ver 2023). A) Clorofila promedio por sector; B) Clorofila promedio por estrato; C) Clorofila promedio, por campaña. Las barras de error corresponden a la desviación estándar del conjunto de datos. En detalle se presentan umbrales de cada nivel trófico según Smith y col., 1999. Fuente: elaboración propia.

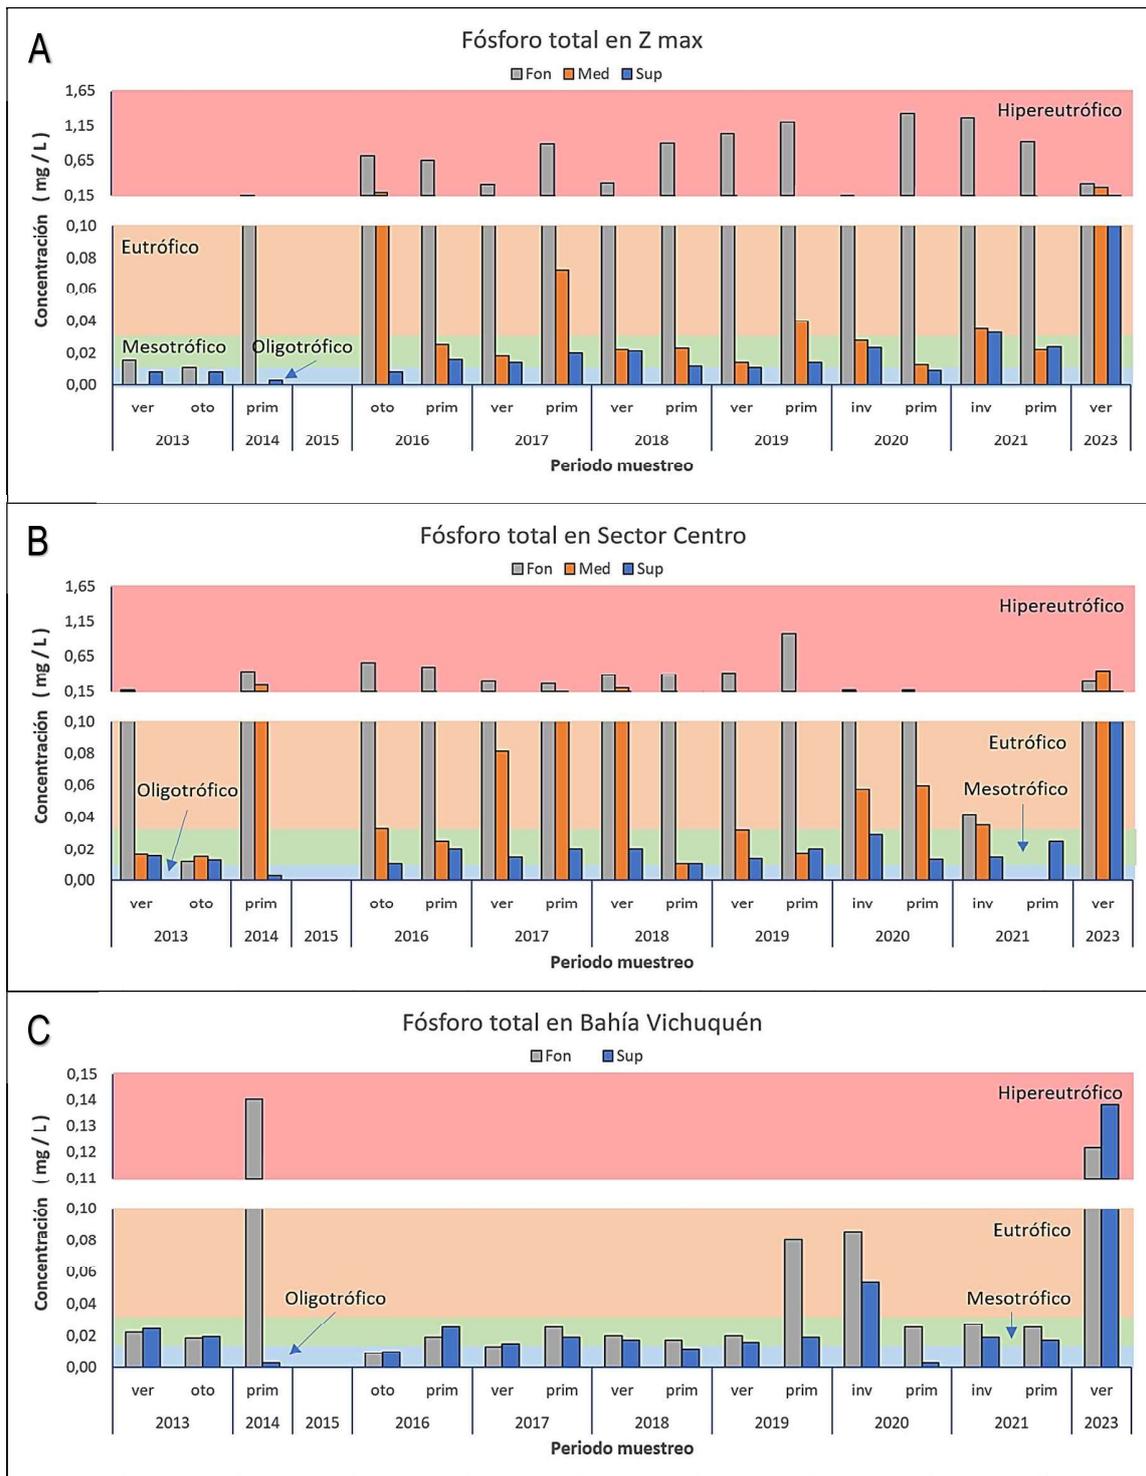
Por otra parte, la concentración de fósforo total en el lago registró valores dentro del rango histórico para las estaciones Z max y Centro, pero en Bahía Vichuquén se observaron concentraciones cercanas al máximo del rango histórico analizado, registrado en primavera de 2014. Otro aspecto a destacar tiene relación con la proporción de los valores entre estratos, ya que históricamente se observó un marcado gradiente vertical con las mayores concentraciones en el fondo y las menores en superficie, de tal manera que podían clasificarse en niveles tróficos distintos, incluso pasando por 2 categorías de diferencia (2016 – 2021). Sin embargo, en el último monitoreo se observa concentraciones prácticamente similares entre estratos, observándose un mismo nivel de trofia para la columna completa (**Figura 4**).

Figura 4. (Continuación) Gráficos de condición trófica en el lago. Se presentan los recopilados en el estudio de evaluación de estado trófico EULA-DGA (2021), además de los datos registrados en la campaña actual por DGA (ver 2023). A) Fósforo total en sector Zmax, por estrato; B) Fósforo total en Sector Centro, por estrato; y C) Fósforo total en Bahía Vichuquén, por estrato. En detalle se presentan umbrales de cada nivel trófico según Smith y col., 1999. Fuente: elaboración propia.

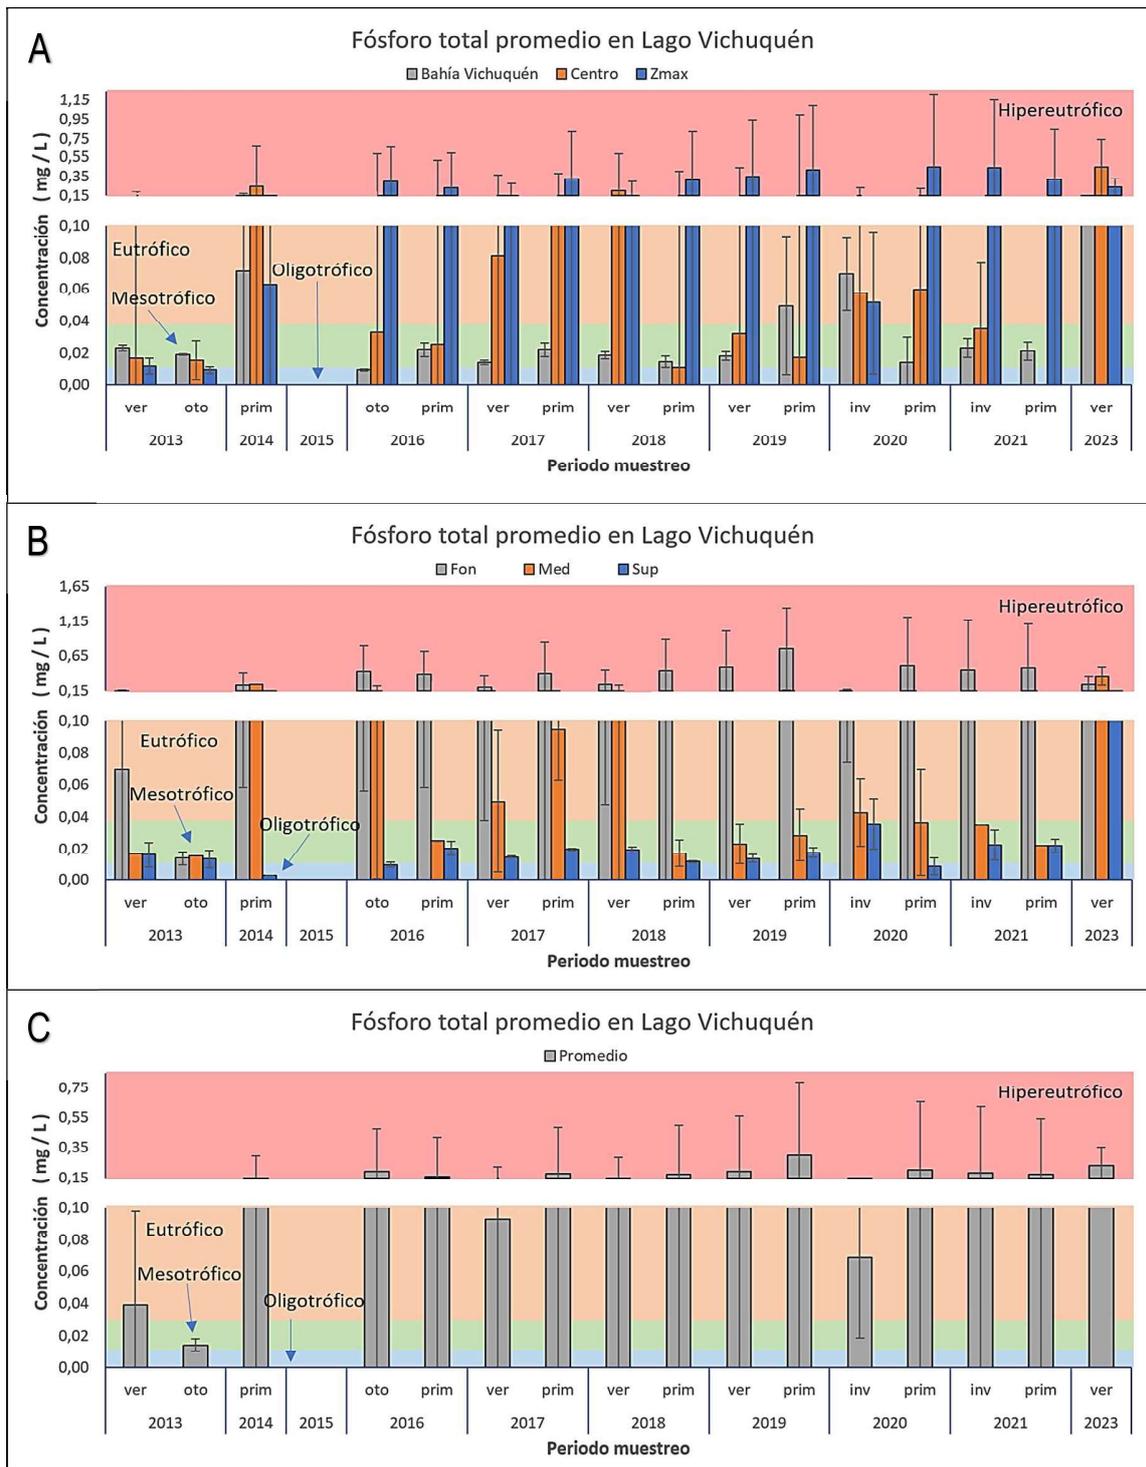
En términos promedio, se observa una distribución homogénea de la concentración de fósforo total tanto en la columna de agua como a lo largo del lago, lo que ubica el registro promedio de superficie como un máximo histórico, así como también las concentraciones promedio de las estaciones Centro y Bahía Vichuquén. Pese a estos registros, el valor promedio de la concentración en el lago permite clasificarlo en nivel Hipereutrófico en cuanto a fósforo total al igual que el 70% de las campañas anteriores, sin embargo es destacable la baja desviación de los datos (la 4^a más baja del conjunto) y por consecuencia la concentración de los valores cercanos al promedio informado (**Figura 5**).

Figura 5. (Continuación) Gráficos de condición trófica en el lago. Se presentan los recopilados en el estudio de evaluación de estado trófico EULA-DGA (2021), además de los datos registrados en la campaña actual por DGA (ver 2023). A) Fósforo total promedio por sector; B) Fósforo total promedio por estrato; C) Fósforo total promedio, por campaña. Las barras de error corresponden a la desviación estándar del conjunto de datos. En detalle se presentan umbrales de cada nivel trófico según Smith y col., 1999. Fuente: elaboración propia.

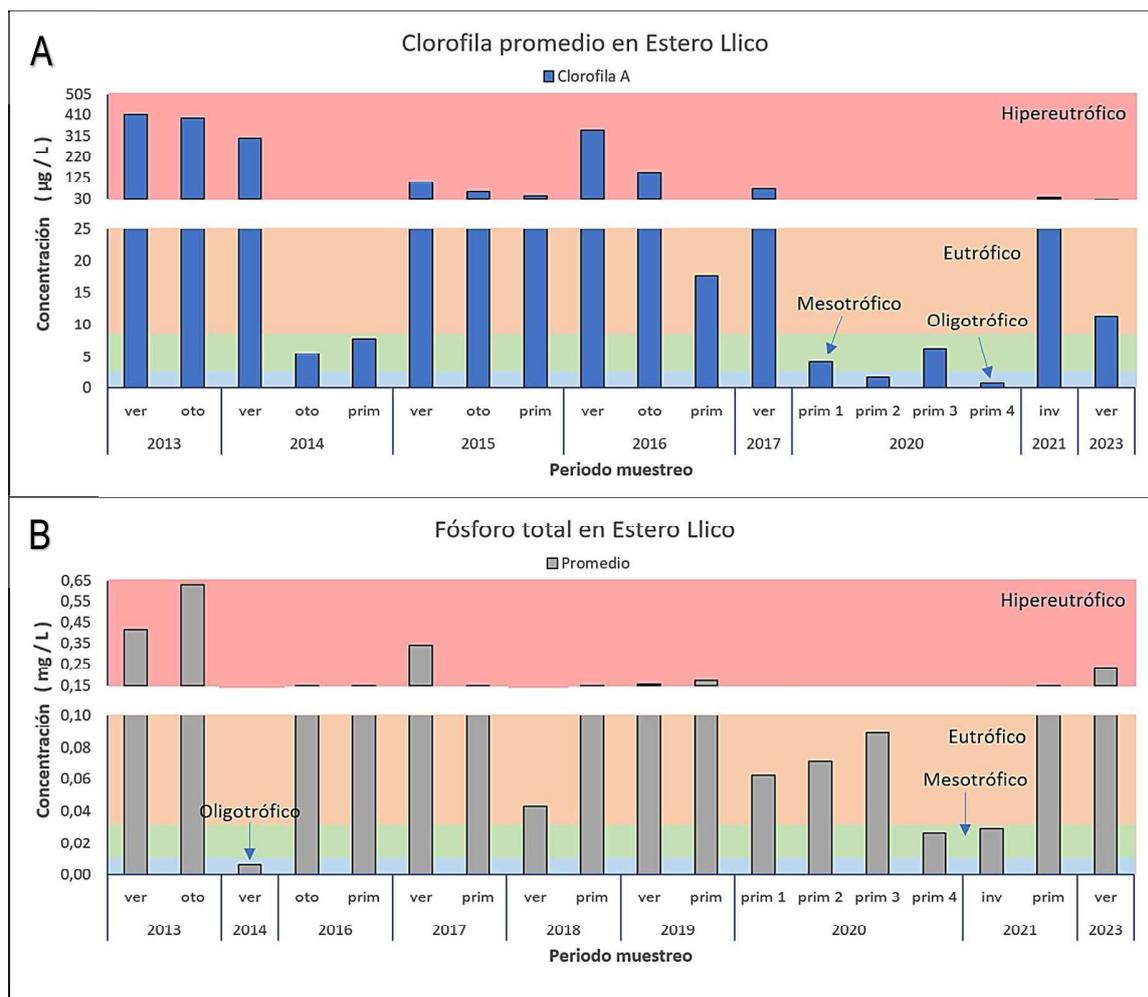
El estero Llico presentó un valor de clorofila dentro del rango histórico observado en el análisis siendo menor al último registro de 2021, considerando el humedal como un cuerpo léntico y no lótico puede clasificarse en un nivel Eutrófico con concentraciones similares a las observadas en primavera 2014 y primavera 2020 (Figura 6-A).

En cuanto a la concentración de fósforo total, se observó un valor alto en comparación a los últimos 5 años de periodo estudiado, dando una clasificación de Hipereutrófico al igual que el 60% de los registros anteriores, similar a la situación de verano 2017 (Figura 6-B).

Figura 6. (Continuación) Gráficos de condición trófica en el estero Llico. Se presentan los datos recopilados en el estudio de evaluación de estado trófico EULA-DGA (2021), además de los datos registrados en la campaña actual por DGA (ver 2023). A) Concentración de Clorofila a; y B) Concentración de Fósforo total, por campaña. En detalle se presentan umbrales de cada nivel trófico según Smith y col., 1999. Fuente: elaboración propia.

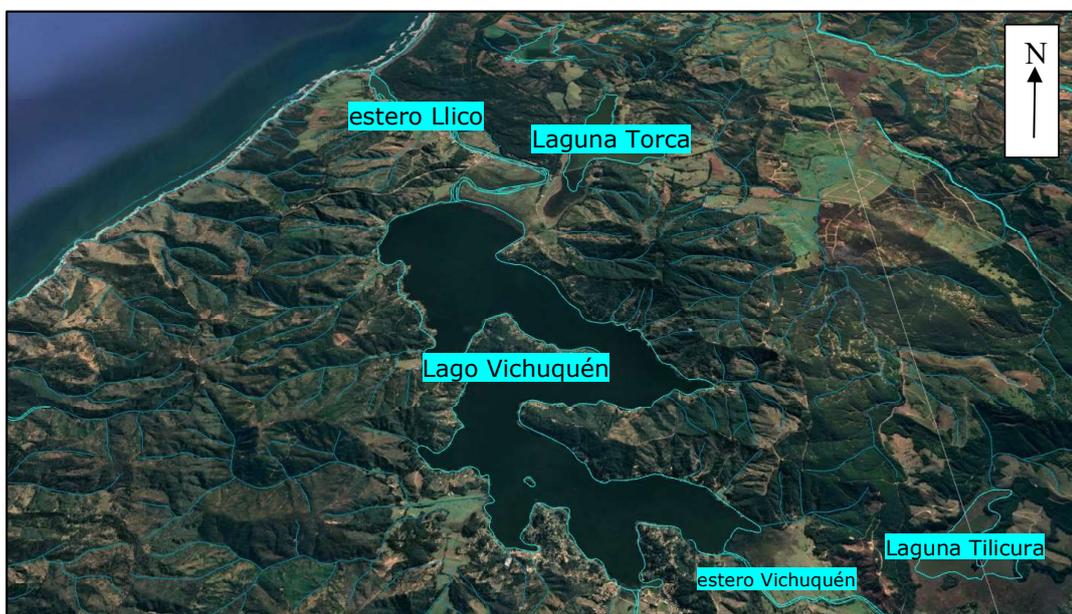
Figura 1. Imagen Google Earth que muestra zona de interés y red hidrográfica oficial.

- 1.1. El estero Llico es un cauce natural que nace desde el Lago Vichuquén el cual sirve como desagüe del mismo y se ubica en la comuna de Vichuquén, sector norte de la Región del Maule, tal cual puede observarse en la **Figura N°1** de la presente Minuta. Presenta escurrimiento principalmente de oriente a poniente, y tiene un largo aproximado de 6,1 km desde su inicio hasta su desembocadura en el Océano Pacífico, presentado una pendiente muy baja, de ahí que el flujo de aguas (oriente a poniente), se da en función al nivel de aguas de la cuenca aportante, estancándose en ciertos períodos de tiempo, corriendo inclusive de poniente a oriente en tiempos de marejadas. Está flanqueado por el norte por la Reserva Natural Laguna Torca y por el sur por la localidad homónima. La zona en análisis se caracteriza por un alto impacto antrópico a los cuerpos de aguas producto de actividades turísticas, así como al desarrollo inmobiliario con escaso control, que ha ganado terreno sobre cauces y riberas, en toda la zona.

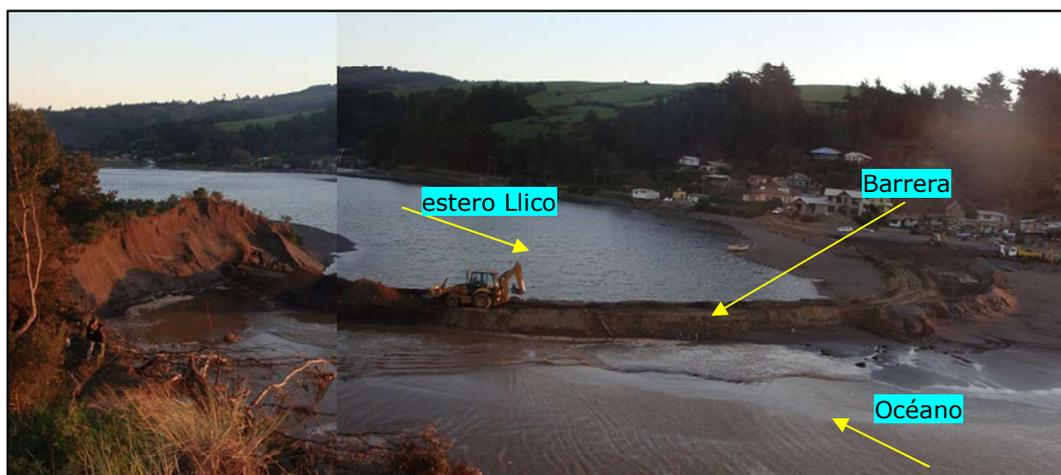
Fotografía N° 1. Barrea en desembocadura del estero Llico en construcción, año 2009.

- 1.3. Para lo anterior se ha realizado un manejo artificial de la desembocadura del estero, lo que se traduce principalmente en el cierre de la desembocadura (**Fotografía N°1 y 2**), mediante la construcción de una barrera en las cercanías de la misma, con material propio de la zona (principalmente arena). Dicho cierre inclusive a veces fue realizado por la Municipalidad de Vichuquén. Uno de los argumentos para el cierre es además la postura que la intrusión salina genera impactos negativos al sistema hídrico.

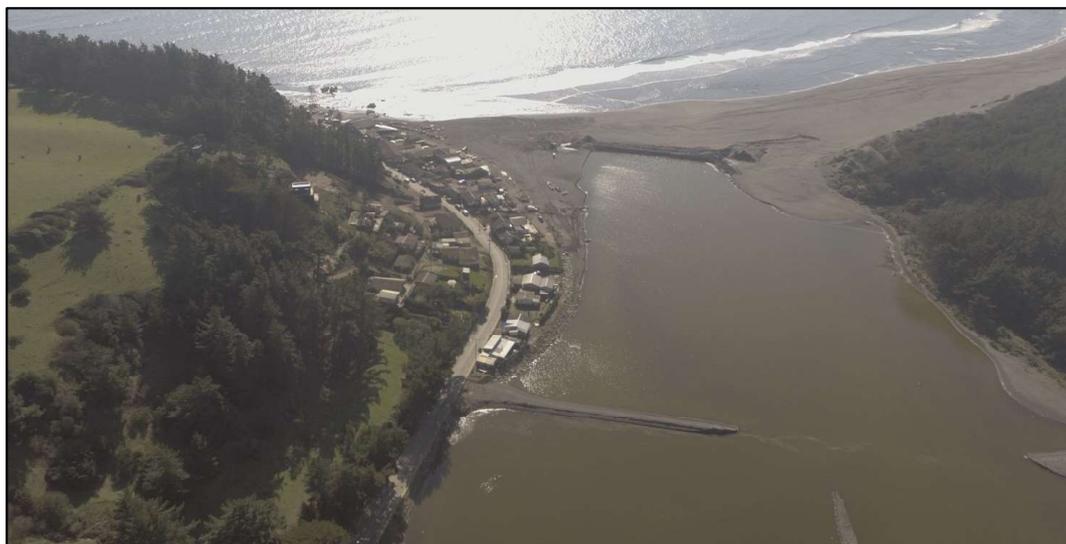
Fotografía N° 2. Barrea en desembocadura del estero Llico, año 2017.

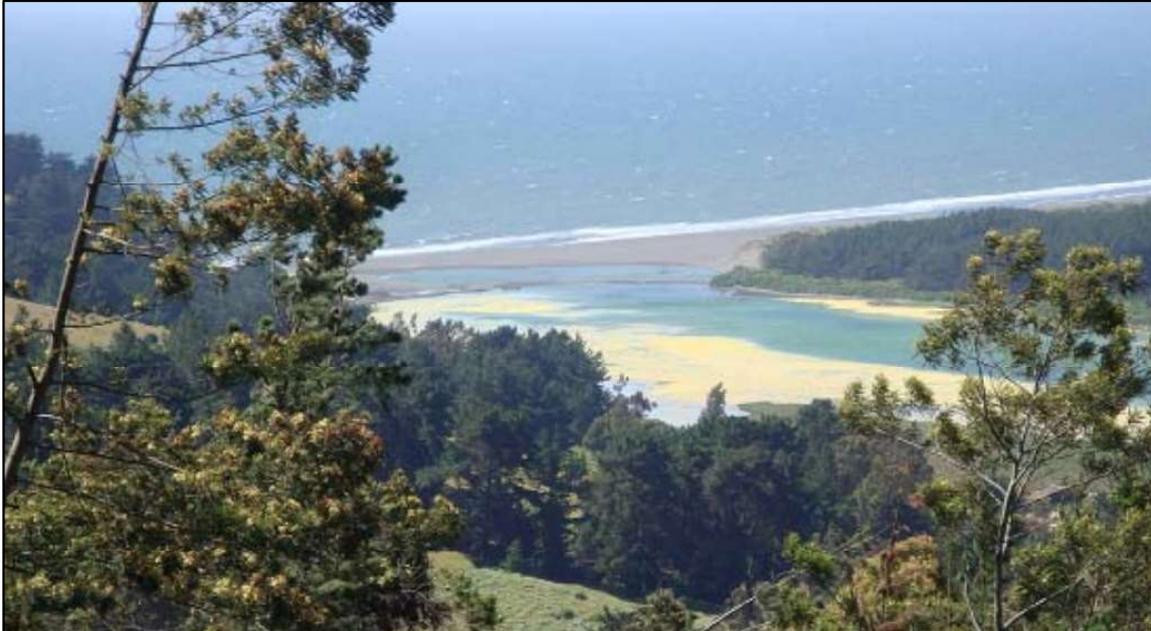
Fotografía N° 3. Estado del estero Llico, año 2009.

deteriora la calidad de vida en el sector. Cabe señalar que adicionalmente existe un el poblado de Llico, entre el Lago Vichuquén y la desembocadura, una Planta de Tratamiento de Aguas Servidas que no opera correctamente, agravando la calidad de las aguas del estero (**Fotografía N°3 y 4**).

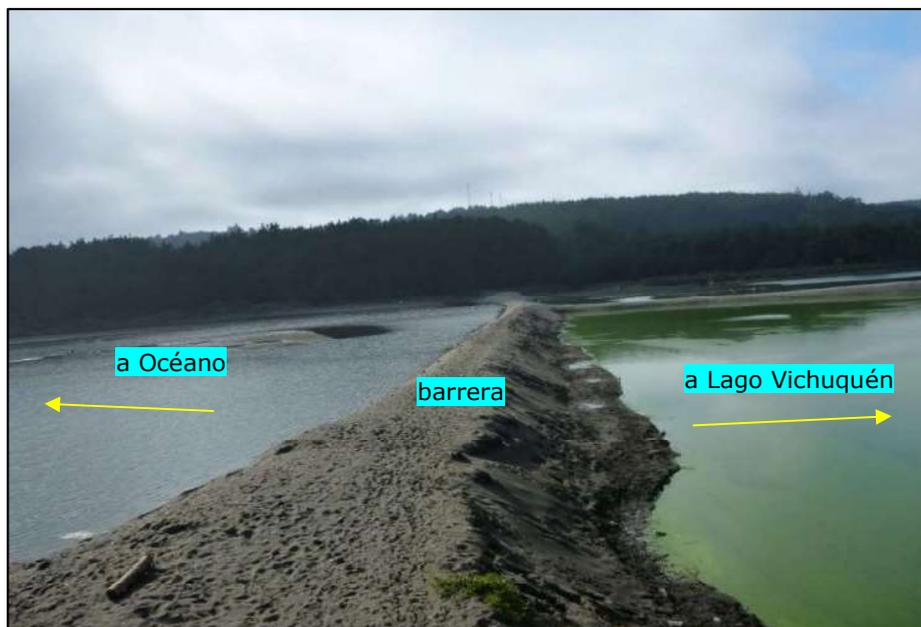
Fotografía N° 4. Estado del estero Llico, año 2016.

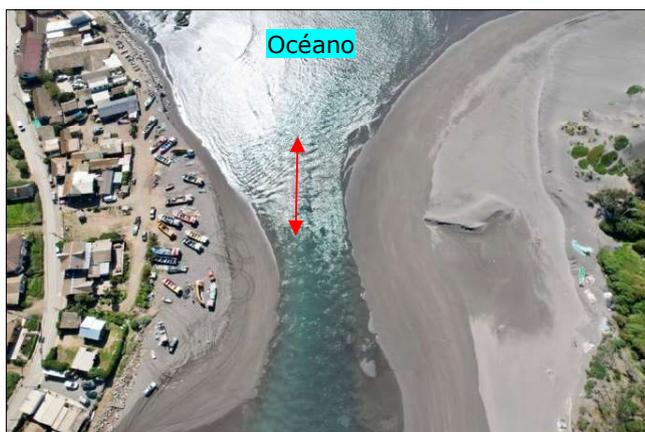
Fotografía N° 5. Estado actual de la desembocadura.
