ORD. N° : 4322  
ANT. : Oficios Nos. 1.637, 1.638 y 1.640 de 2025, Comisión de Vivienda, Desarrollo Urbano y Bienes Nacionales.  
MAT. : Situación sector Cerro La Antena, comuna de San Rosendo.  
ADJ. : 1.- Resolución Exenta N°243 de 2025, de la Delegación Presidencial Provincial del Biobío.  
2.- Oficio N° 2740 de 2025.

El presente informe tiene como objetivo analizar y visualizar desde el punto de vista técnico de la ingeniería, los daños en torno al emplazamiento de las viviendas visitadas, debido al sistema frontal meteorológico, el cual provoco deslizamientos de suelos en el Cerro Antena de la comuna de San Rosendo.

INSPECCIÓN ENTORNO DE LAS  
VIVIENDAS CERRO ANTENA, POR  
TEMPORALES DE LLUVIA Y VIENTO.  
COMUNA DE SAN ROSENDO

MINUTA ATG FLASH BIOBÍO 14/2024

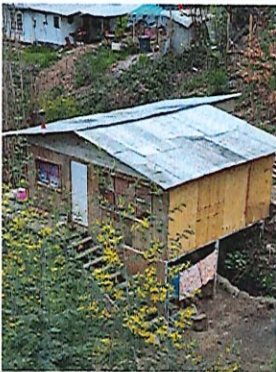
| 31 | Francisco Gonzalez Sanchez | | Vivienda en quebrada, se emplaza sobre estero con flujo de aguas. Problemas Sanitarios. | SALIDA INMEDIATA |

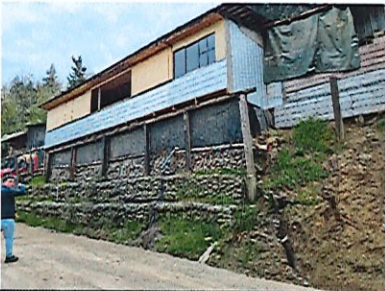
| 34 | <div> Rosario<br/>Reinoso ( 3 viviendas juntas) </div> | <div> Problemas de conducción de aguas lluvia, problemas sanitarios, fallas locales parte posterior y frontal de las viviendas 2 viviendas con problemas de apoyo, deslizamiento bajo fundaciones. Asentamiento diferencial en la vivienda. </div> | <div> SALIDA INMEDIATA </div> |

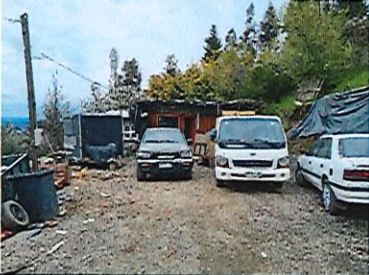
| 35 | <div> German Palacios </div> | <div> Deslizamientos locales, problemas sanitarios, problemas de conducción de aguas lluvia, existen contenciones de suelos realizadas con neumáticos. </div> | <div> TRASLADO ANTES DEL PROXIMO INVIERNO </div> |

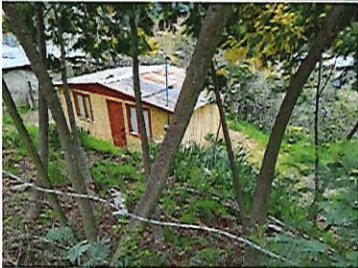
| 37 | <div> Sin moradores </div> | <div> No se observa riesgo sobre la vivienda, problemas de conducción de aguas lluvia y sanitarios. </div> | <div> TRASLADO ANTES DEL PROXIMO INVIERNO </div> |

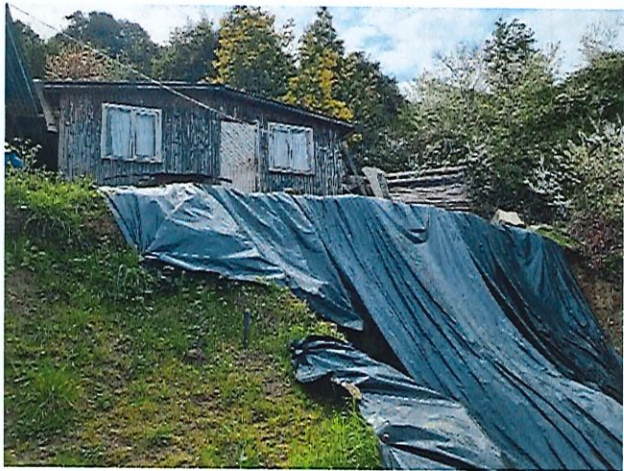
Vivienda N°17

| 17 | Maria Zambrano (3 viviendas juntas) | | Problemas de conducción de aguas lluvia, deslizamiento local frente a vivienda. Problemas Sanitarios. | TRASLADO ANTES DEL PROXIMO INVIERNO |

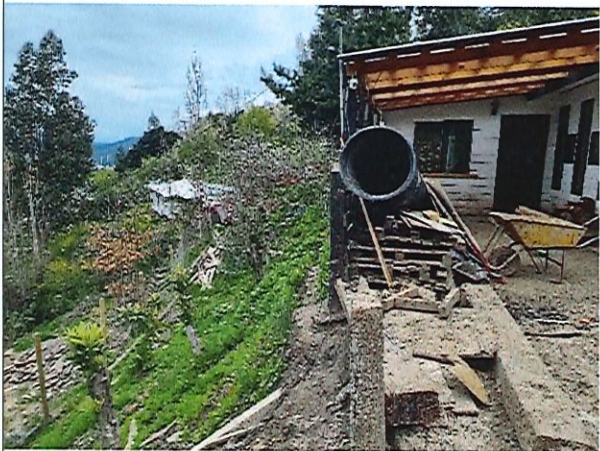
Vivienda N°32

| 32 | Carla Gonzalez | | Vivienda emplazada en quebrada, problemas sanitarios, problemas de conducción de aguas lluvia, deslizamientos locales frente a vivienda. | SALIDA INMEDIATA |

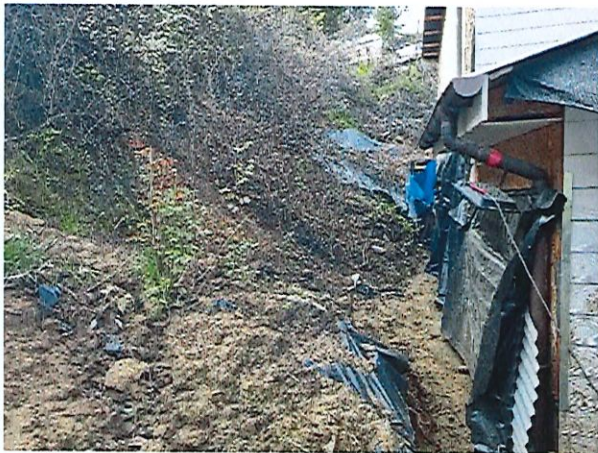
Vivienda N°18

| 18 | Nicolas Morales | | Construcción desecho materiales, existe vertiente que se activa en invierno cercana a la vivienda. Problemas Sanitarios. | TRASLADO ANTES DEL PROXIMO INVIERNO |

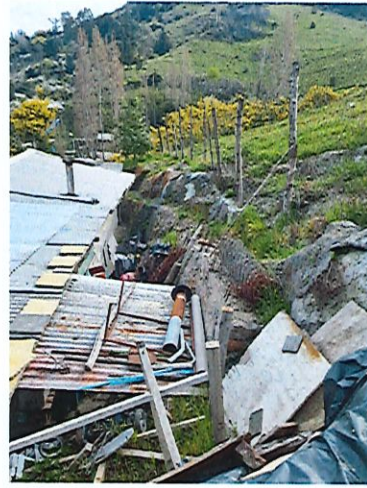
Vivienda N°1

| N° | Nombre Habitante | Fotografía vivienda | Acción | |
|---|---|---|---|---|
| 1 | Jorge Toro | | Caso con deslizamiento de suelo sector posterior a vivienda, se observan daños en la vivienda por empuje de suelo. | SALIDA INMEDIATA |

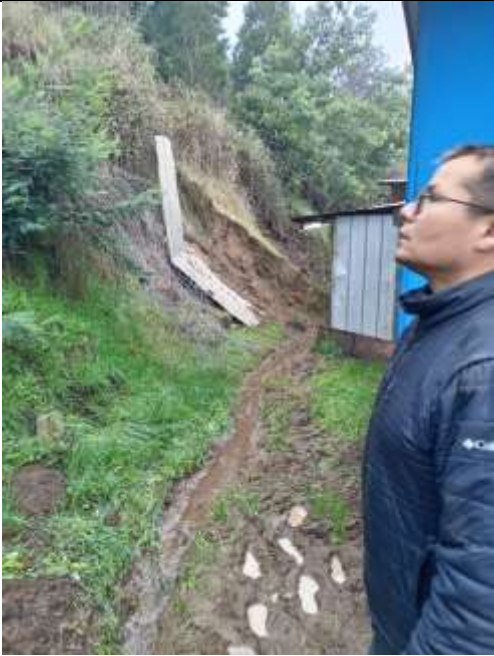
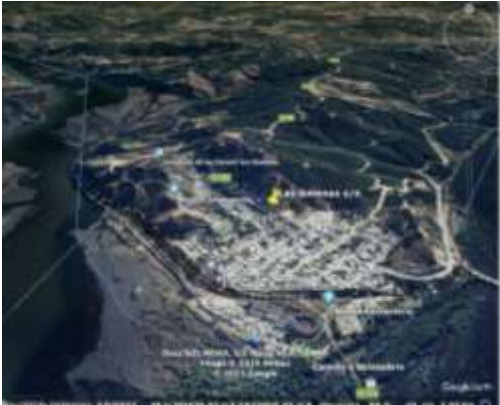
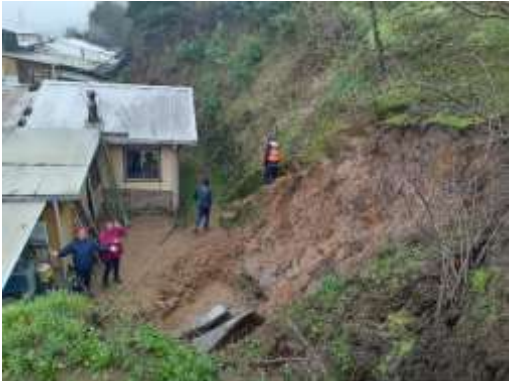
| Descripción de la remoción en masa de tipo deslizamiento de regolito observada el 16-06-2024 | |
| <div><div><div><div><div>Día Evento: 12/06/2024</div><div>Desencadenante: Precipitaciones desde el 11/06/2024.</div><div>IDENTIFICACIÓN: Deslizamiento de regolito y rocas en ladera sur cerro Las Antenas San Rosendo.</div><div>TIPO: Deslizamiento de regolito (roca granítica)</div><div>ANTECEDENTE: Alfa Nº3 Comuna de San Rosendo</div><div><div>Estado</div><div>latente</div></div><div><div>Área (orden)</div><div>1000 m²</div></div><div>Ubicación</div><div>Ladera sur cerro las Antenas</div><div>Coordenada de referencia</div><div>701.786 m E / 5.873.857 m N (UTM-WGS84 H18) 132 m s.n.m.</div></div></div></div></div> | |

1. Se reconocen diversos puntos con remociones en masa en la comuna, específicamente deslizamientos de regolito los cuales presentan deformaciones en superficie, grietas de tracción, algunas con elevación. Las viviendas ubicadas en el sector Las Antenas se ubican en una zona de alcance de estos deslizamientos.

5. Se recomienda realizar la continuidad de los gaviones por toda la ladera afectada por el camino la Antena. Esto es para fortalecer el talud, no obstante se debe mantener un constante monitoreo tanto de los habitantes del sector como funcionarios municipales.
6. <https://portalgeomin.sernageomin.cl/> En este visor de mapa se puede revisar toda la información disponible en el territorio de remociones en masa (seleccionar en el panel izquierdo: Interés ciudadano y seleccionar la opción quinta: Remociones en Masa).
7. <https://repositorio.sernageomin.cl/search?query=remociones%20en%20masa&f.regi%3Bn%20del%20BioBio,equal&spc.page=1> Todos los informes técnicos y publicaciones de la región en referencia a procesos de remociones en masa.
