MAT.: Envía Estudio de mecánica de suelos e Informe Técnico del proyecto de Loteo "Villa San Rafael" en Vicuña.

2.1 LOCALIZACIÓN Y DESCRIPCIÓN

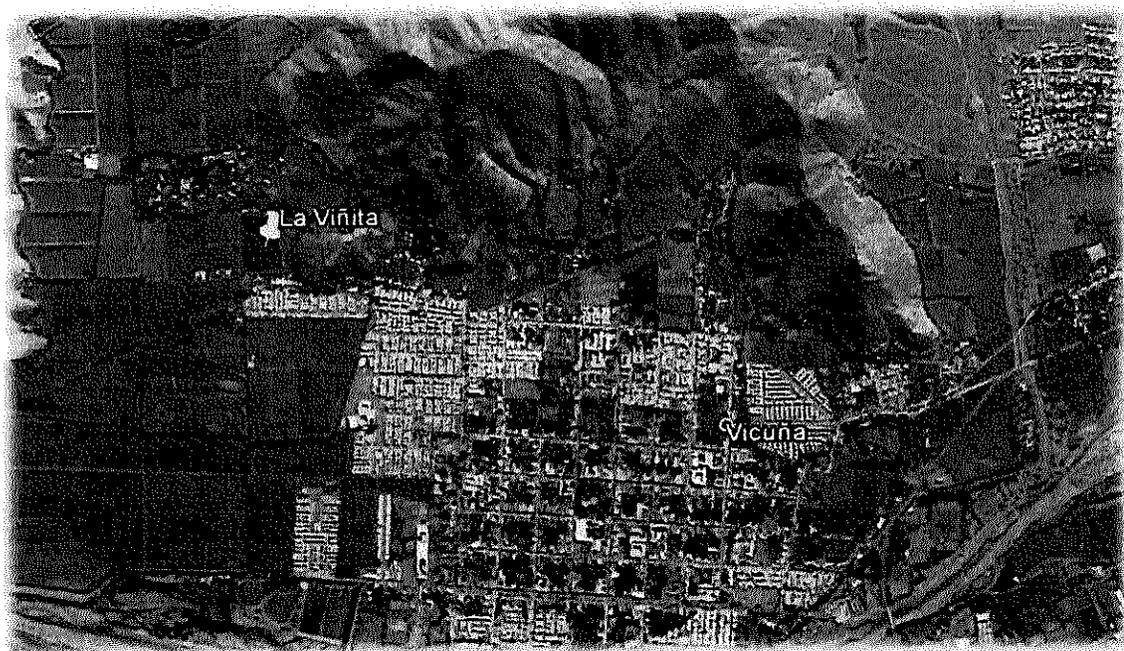
Imagen 2.1.A "Ubicación loteo La Viñita"

El proyecto se encuentra ubicado en el callejón la marquesa S/N°, comuna de Vicuña, Coquimbo. El loteo contempla la construcción de viviendas sociales en una superficie de 35.552 m² aproximadamente, tal y como se muestra en la imagen 2.1.A "Ubicación loteo La Viñita".

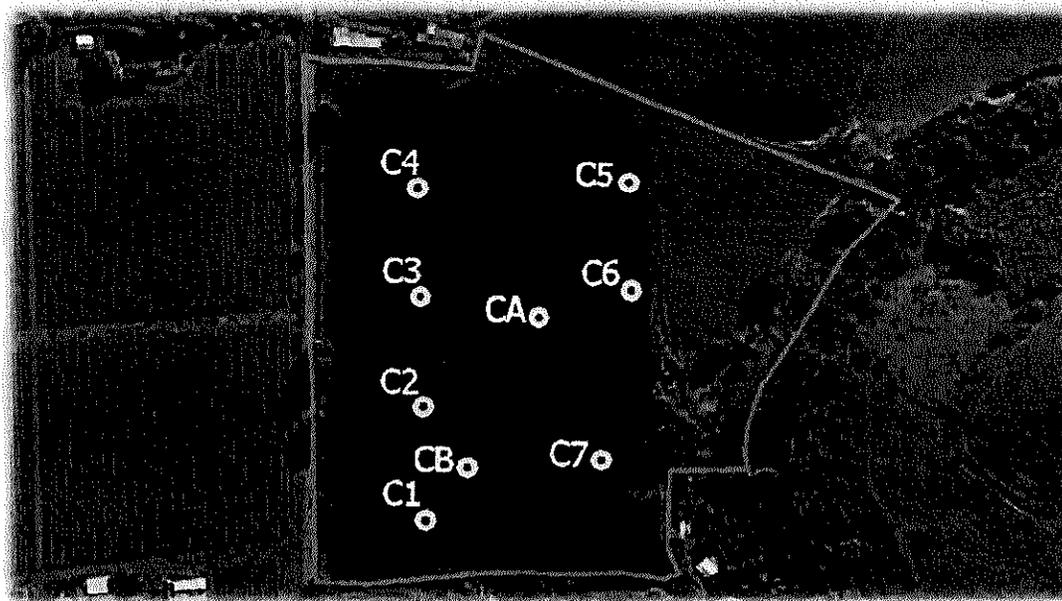
Imagen 3.A "Distribución de las calicatas"

La exploración del terreno se realizó mediante la excavación y exploración de nueve calicatas con una profundidad de hasta 3.0 m y dos de 2,20m cada para realizar una inspección visual del suelo y extraer las muestras para los posteriores ensayos en laboratorio.

Las calicatas fueron distribuidas de acuerdo a como se muestra en la imagen 3.A "Distribución de las calicatas".
