(RIDEX 85/2025)

Acta SISS N° 72.911 del 17/01/25.

MAT.: Responde requerimiento de Diputado Sr. Andrés Celis Montt.

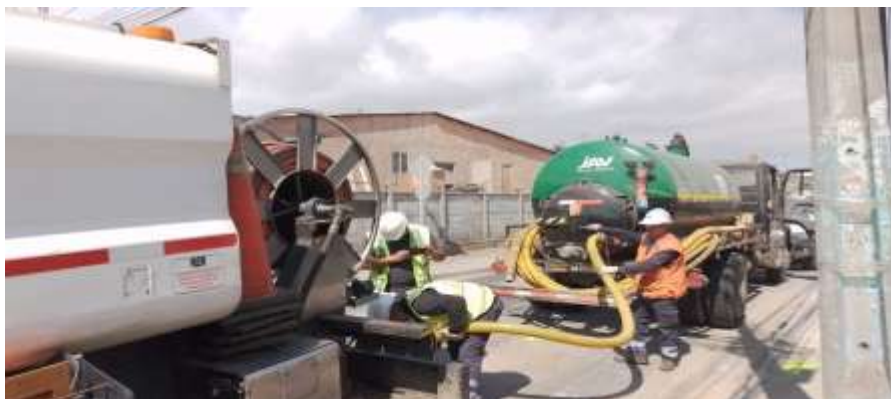
- Recepcionada la denuncia con fecha lunes 6 de enero, el mismo día se requirió a Esva atender el problema, informando personal de la empresa en horas de la noche que efectivamente el colector emplazado en calle Maule, en el tramo entre las calles Esperanza y Brockman, presentaba una obstrucción, la que no fue posible de eliminar mediante el uso de varillas, así como tampoco con camión hidrojet. Sin embargo, se pudo controlar el rebase con succión periódica con camión, hasta la fecha.

*Atención de la emergencia por Esva el lunes 6 de enero*
